Le littoral de M'diq-Smir et de Oued Laou :

**Géomorphologie
et risques**

liés aux aménagements récents

Ameur Oueslati

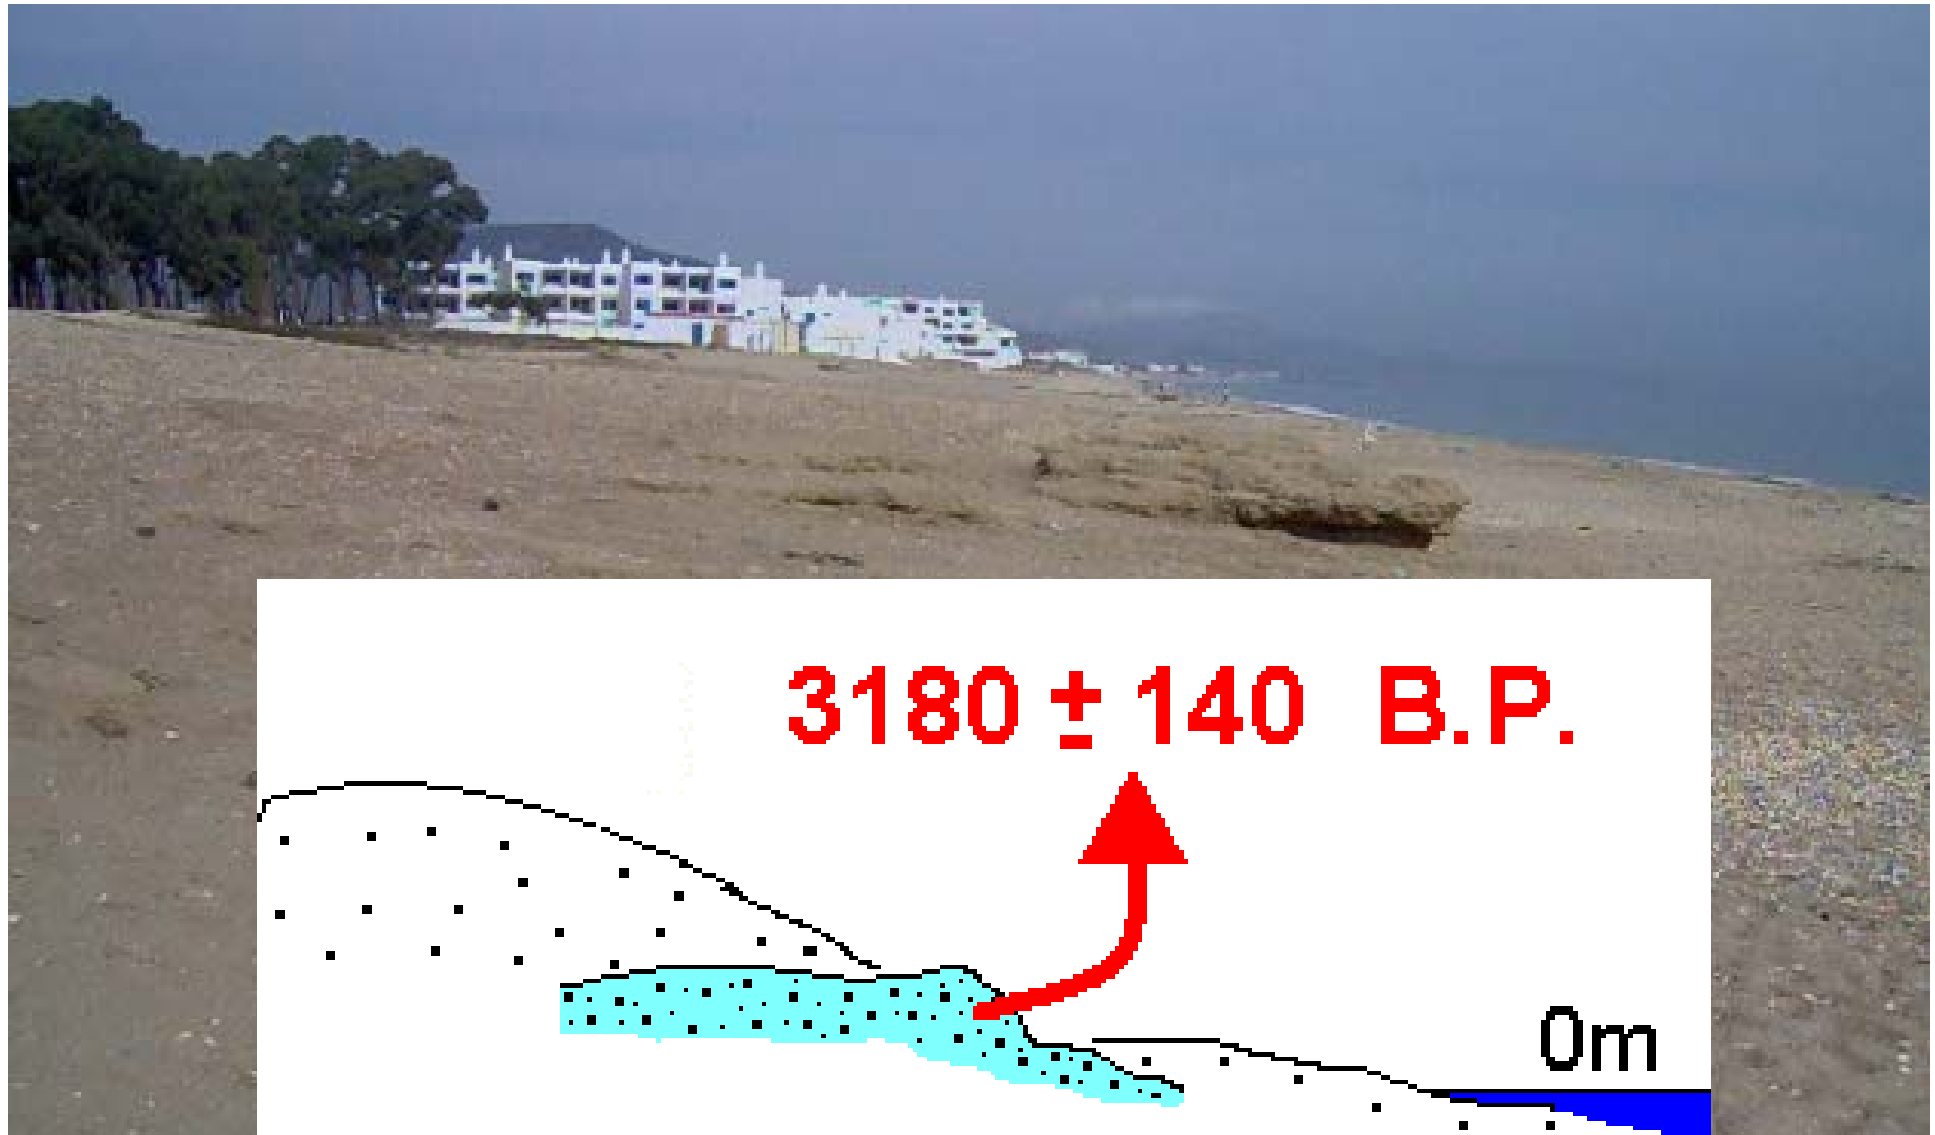
Le cordon Littoral

A la base du cordon :
un grès marin holocène

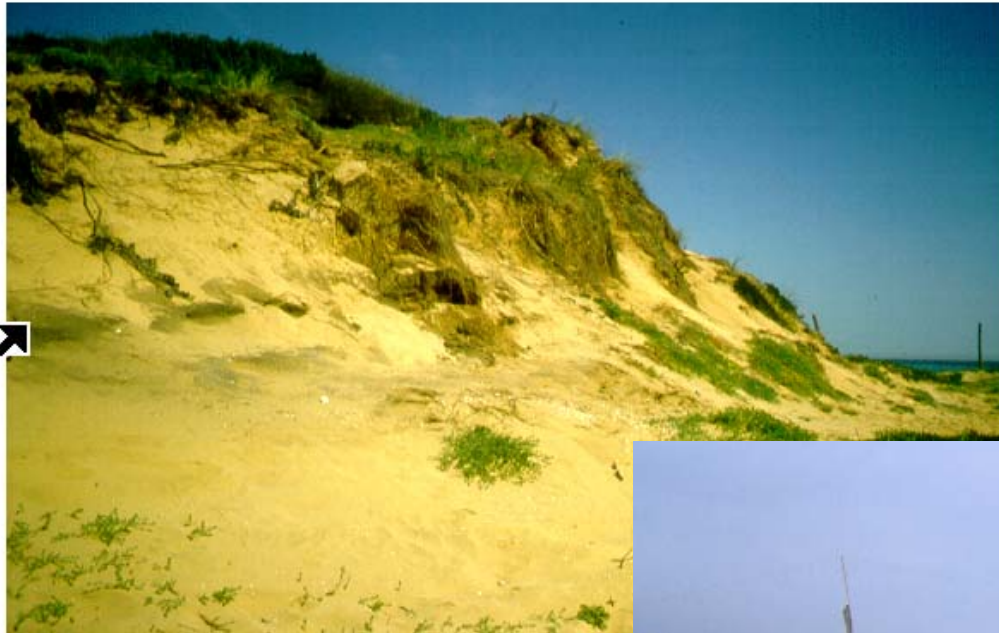
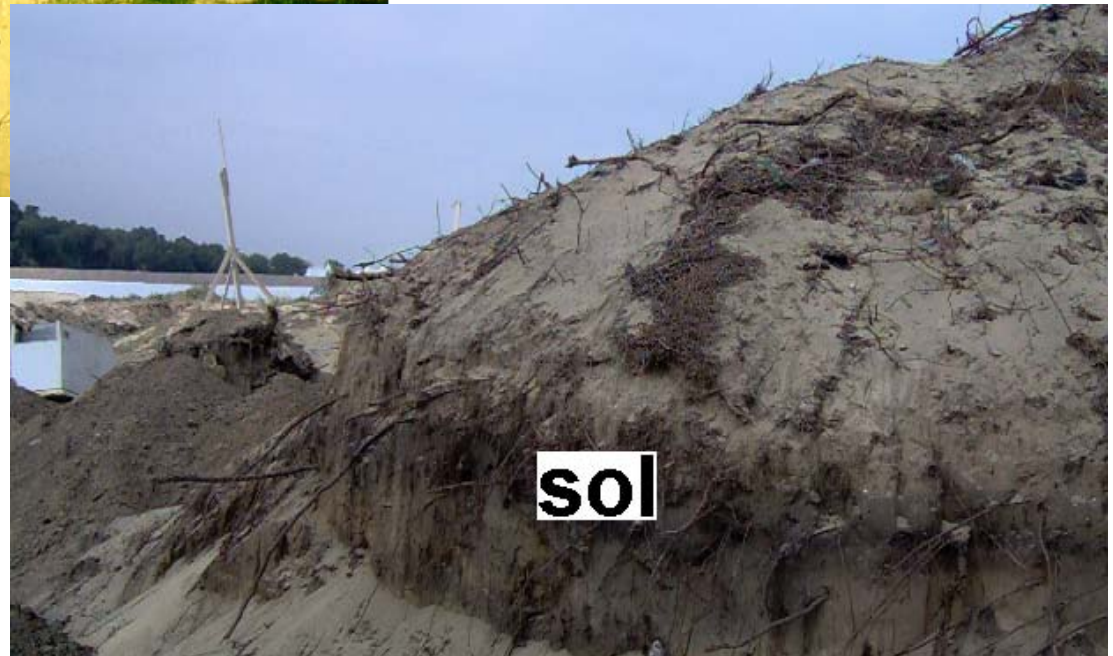
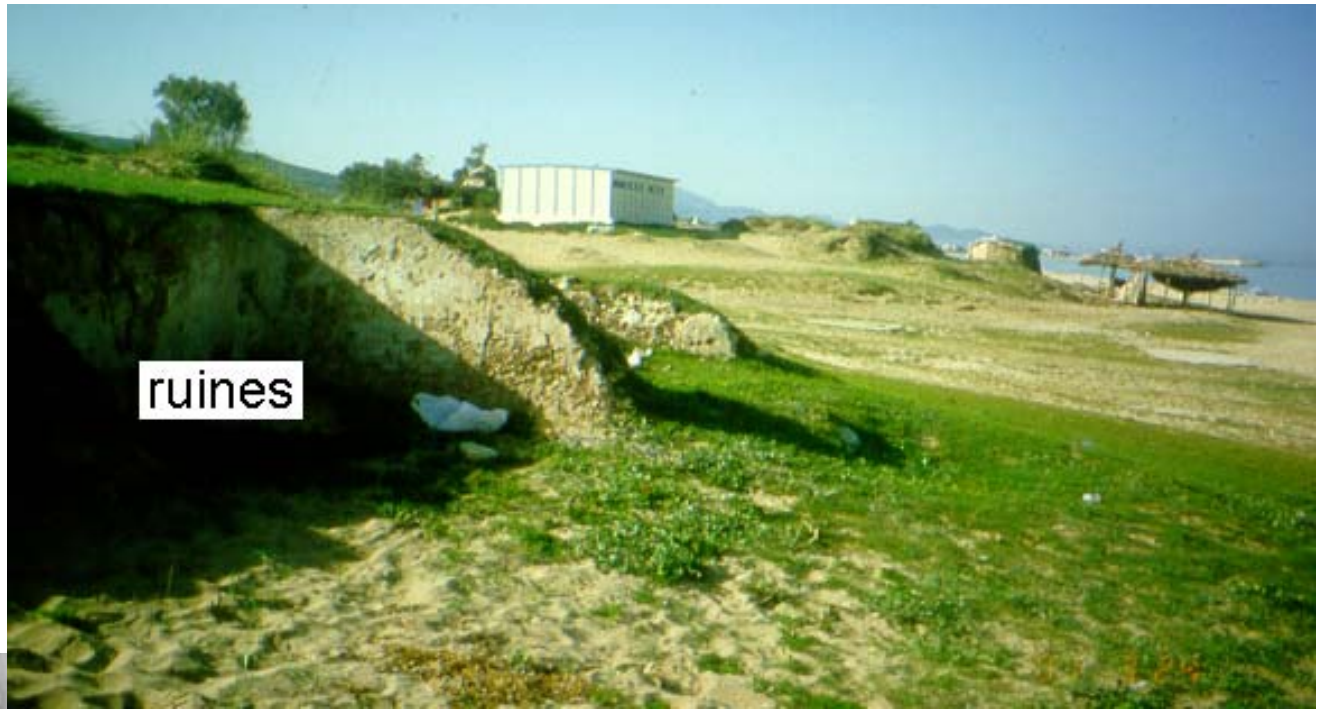
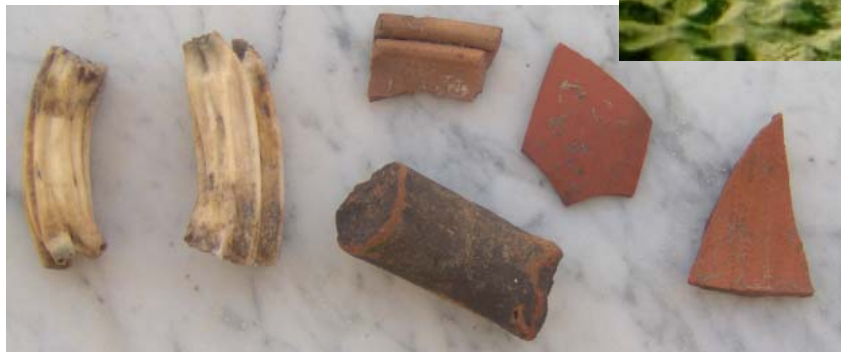
Des discontinuités à l'intérieur de la partie meuble du cordon littoral de la côte Mdiq-Smir

sol

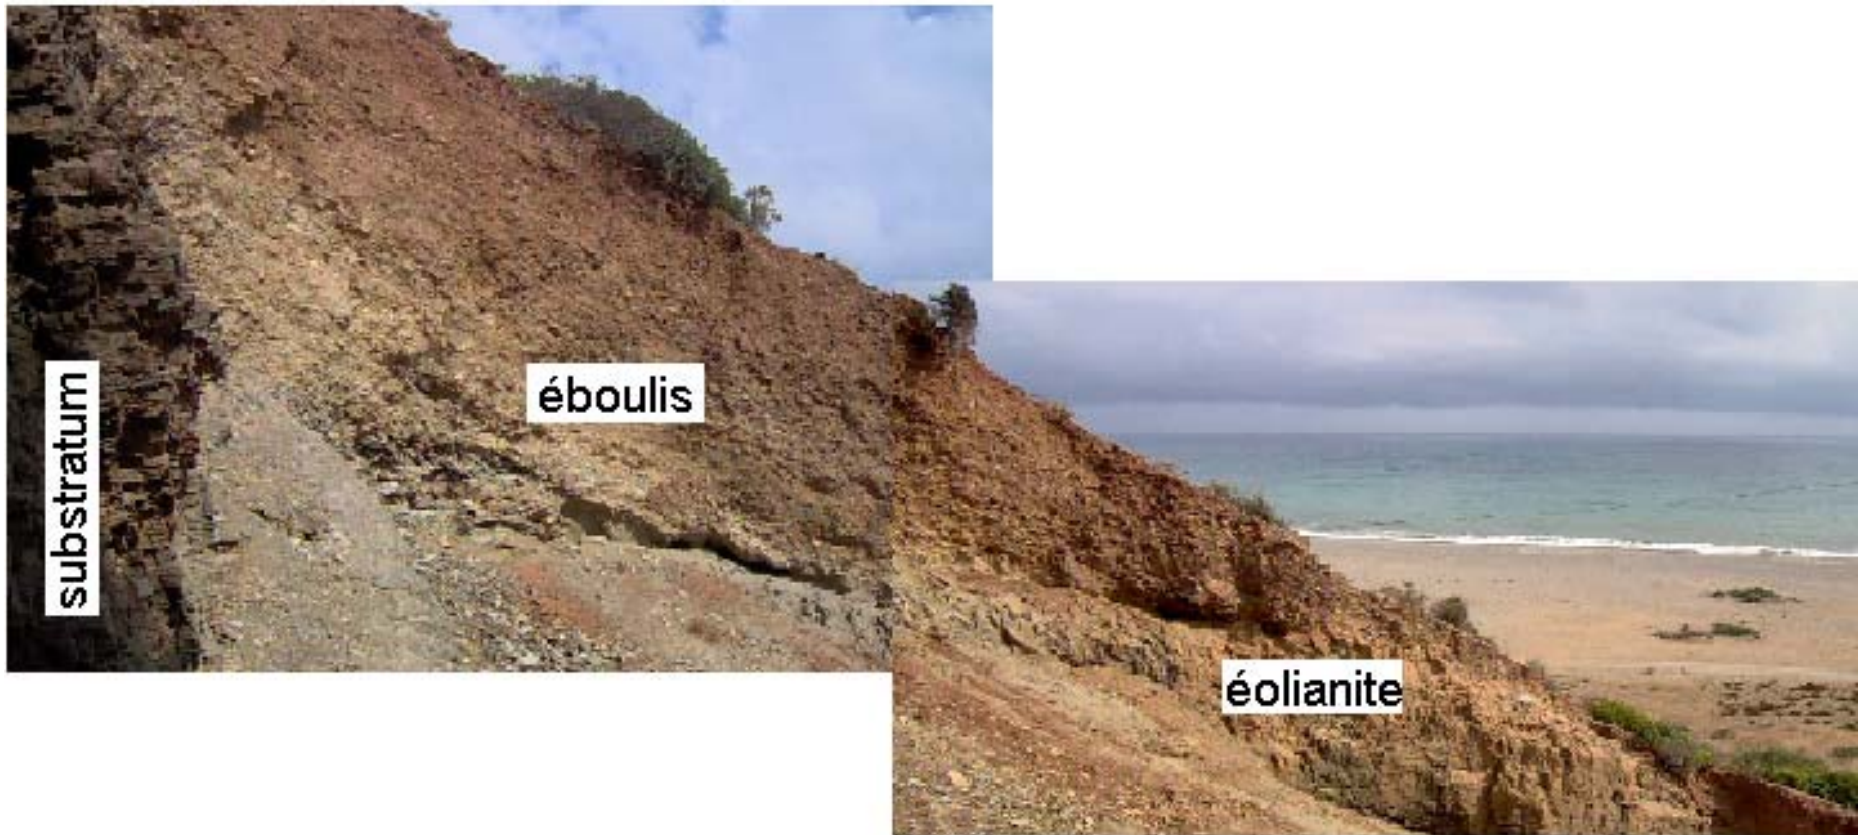
Le versant côtier :

Une imbrication d'éboulis, de dépôts ruisselés et de dépôts éoliens

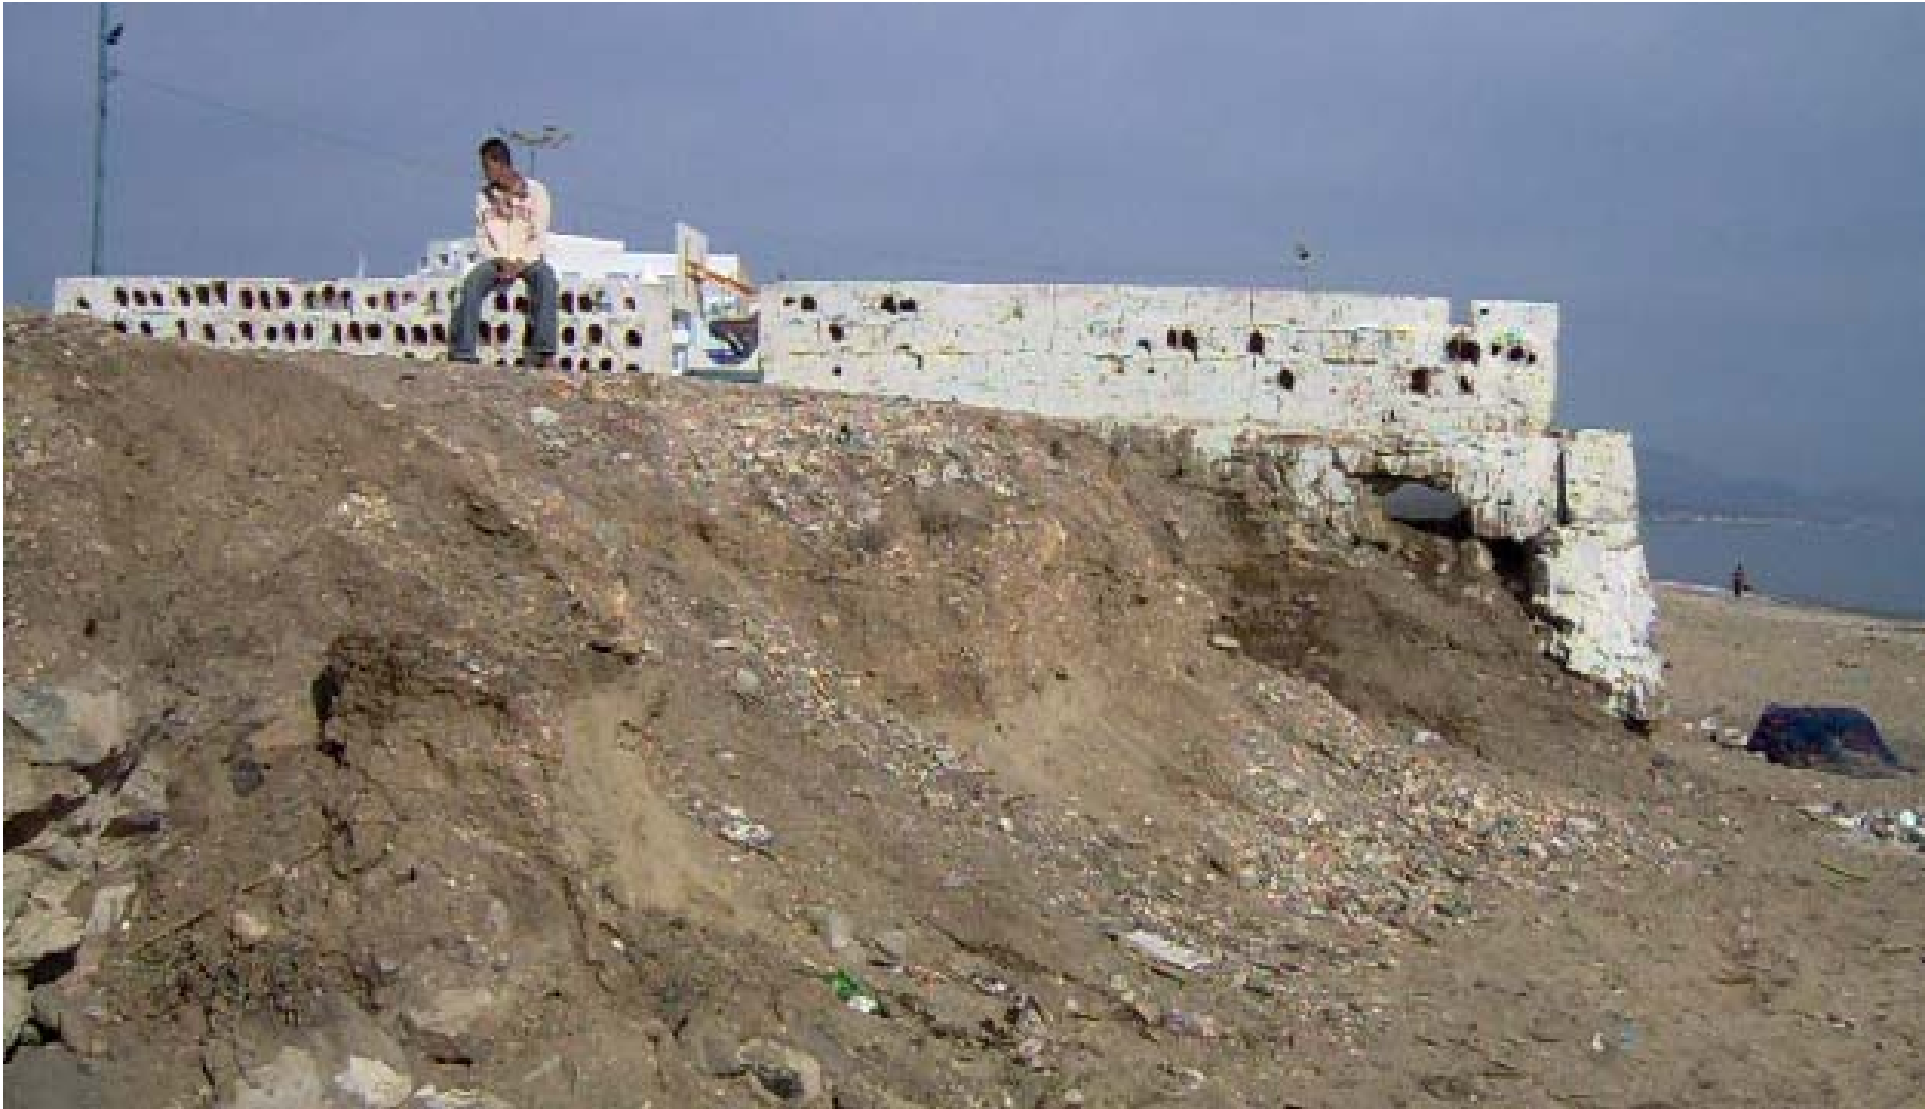
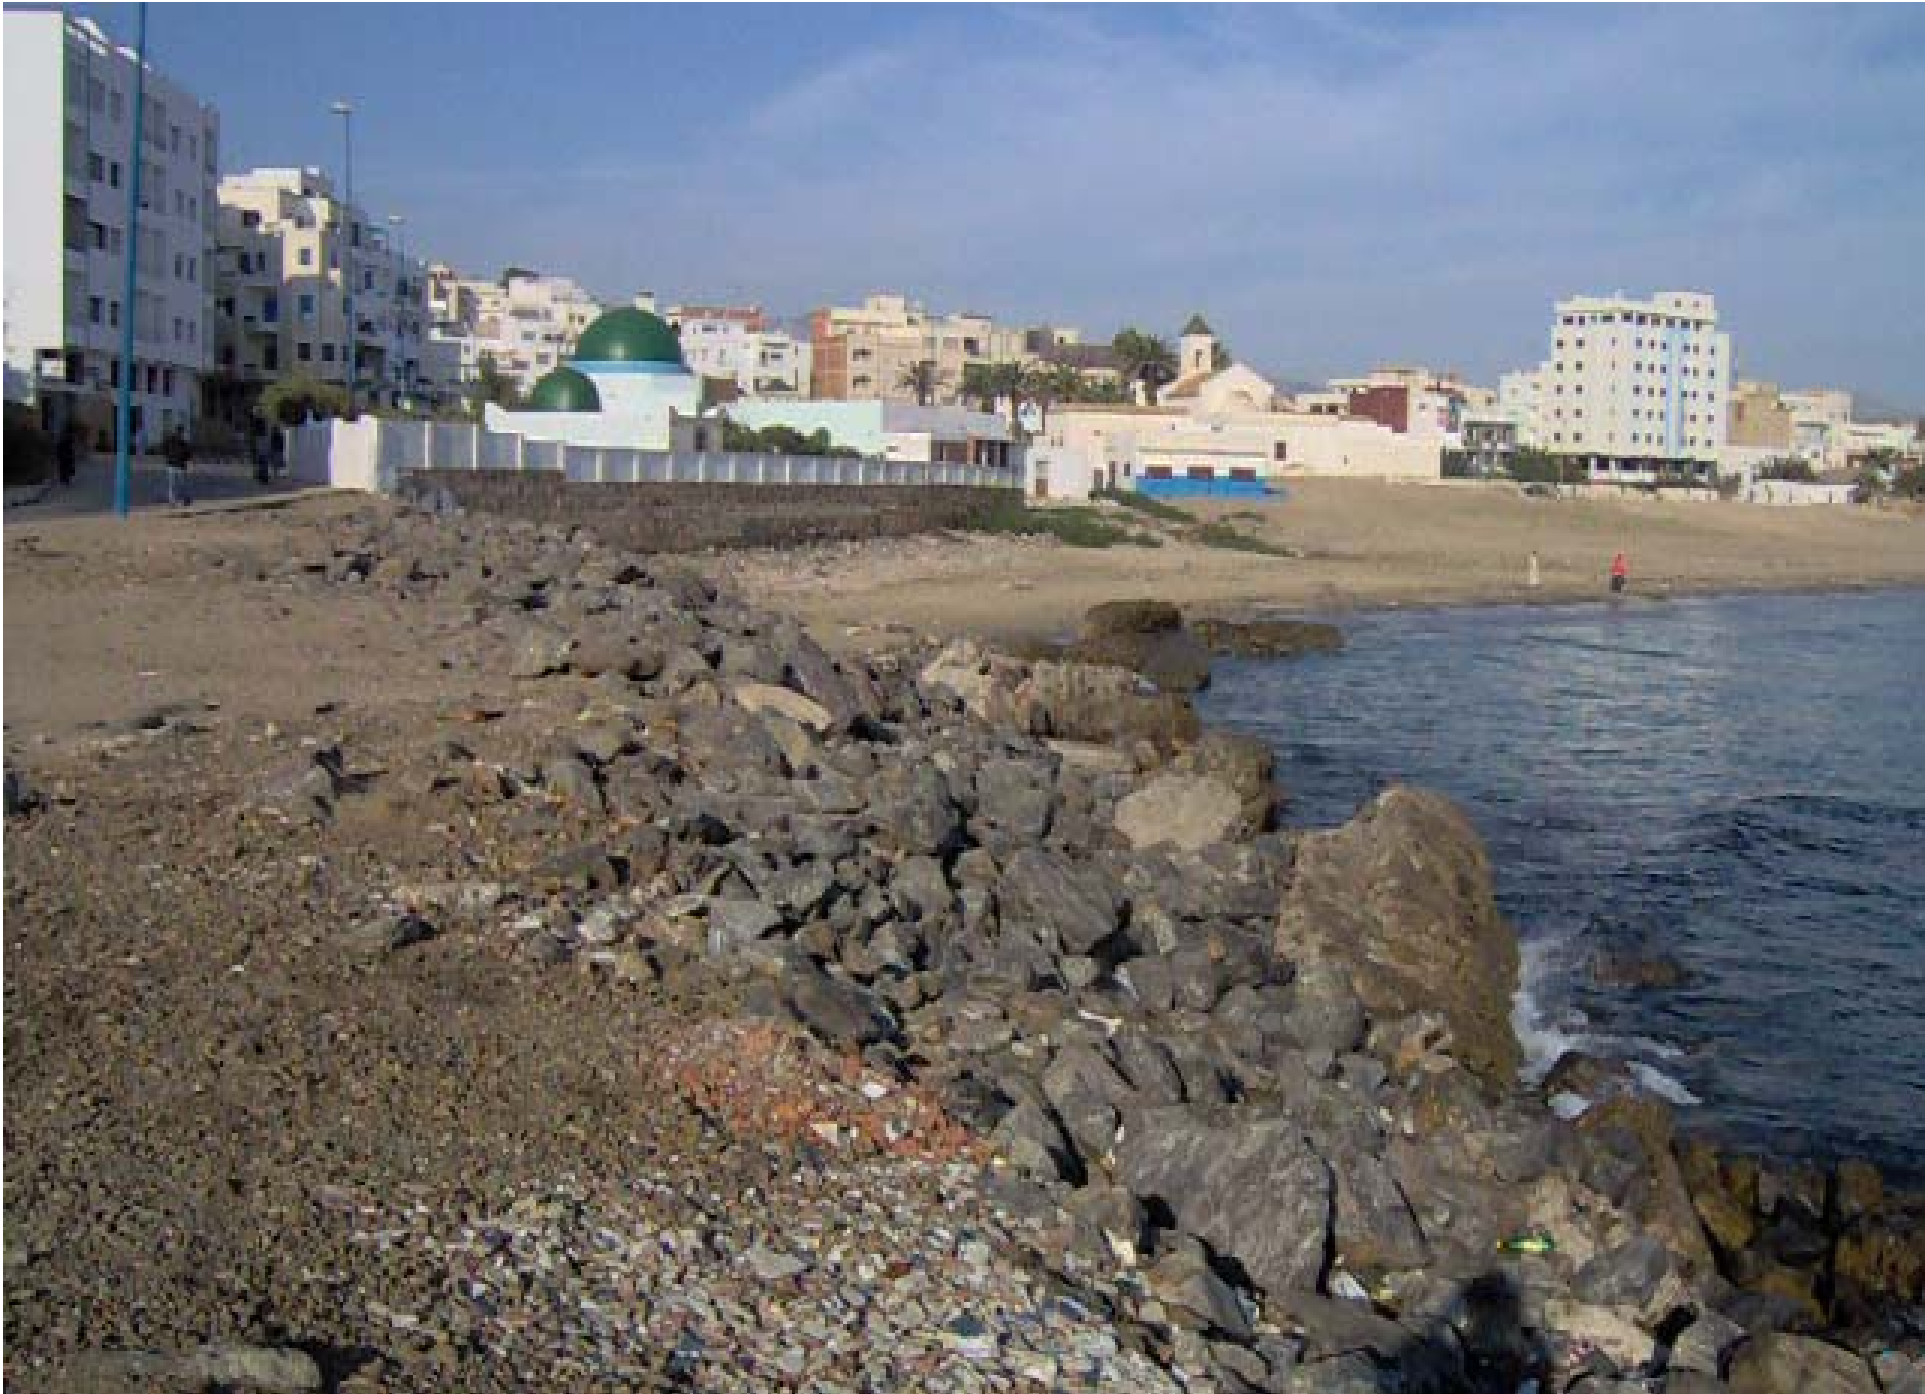
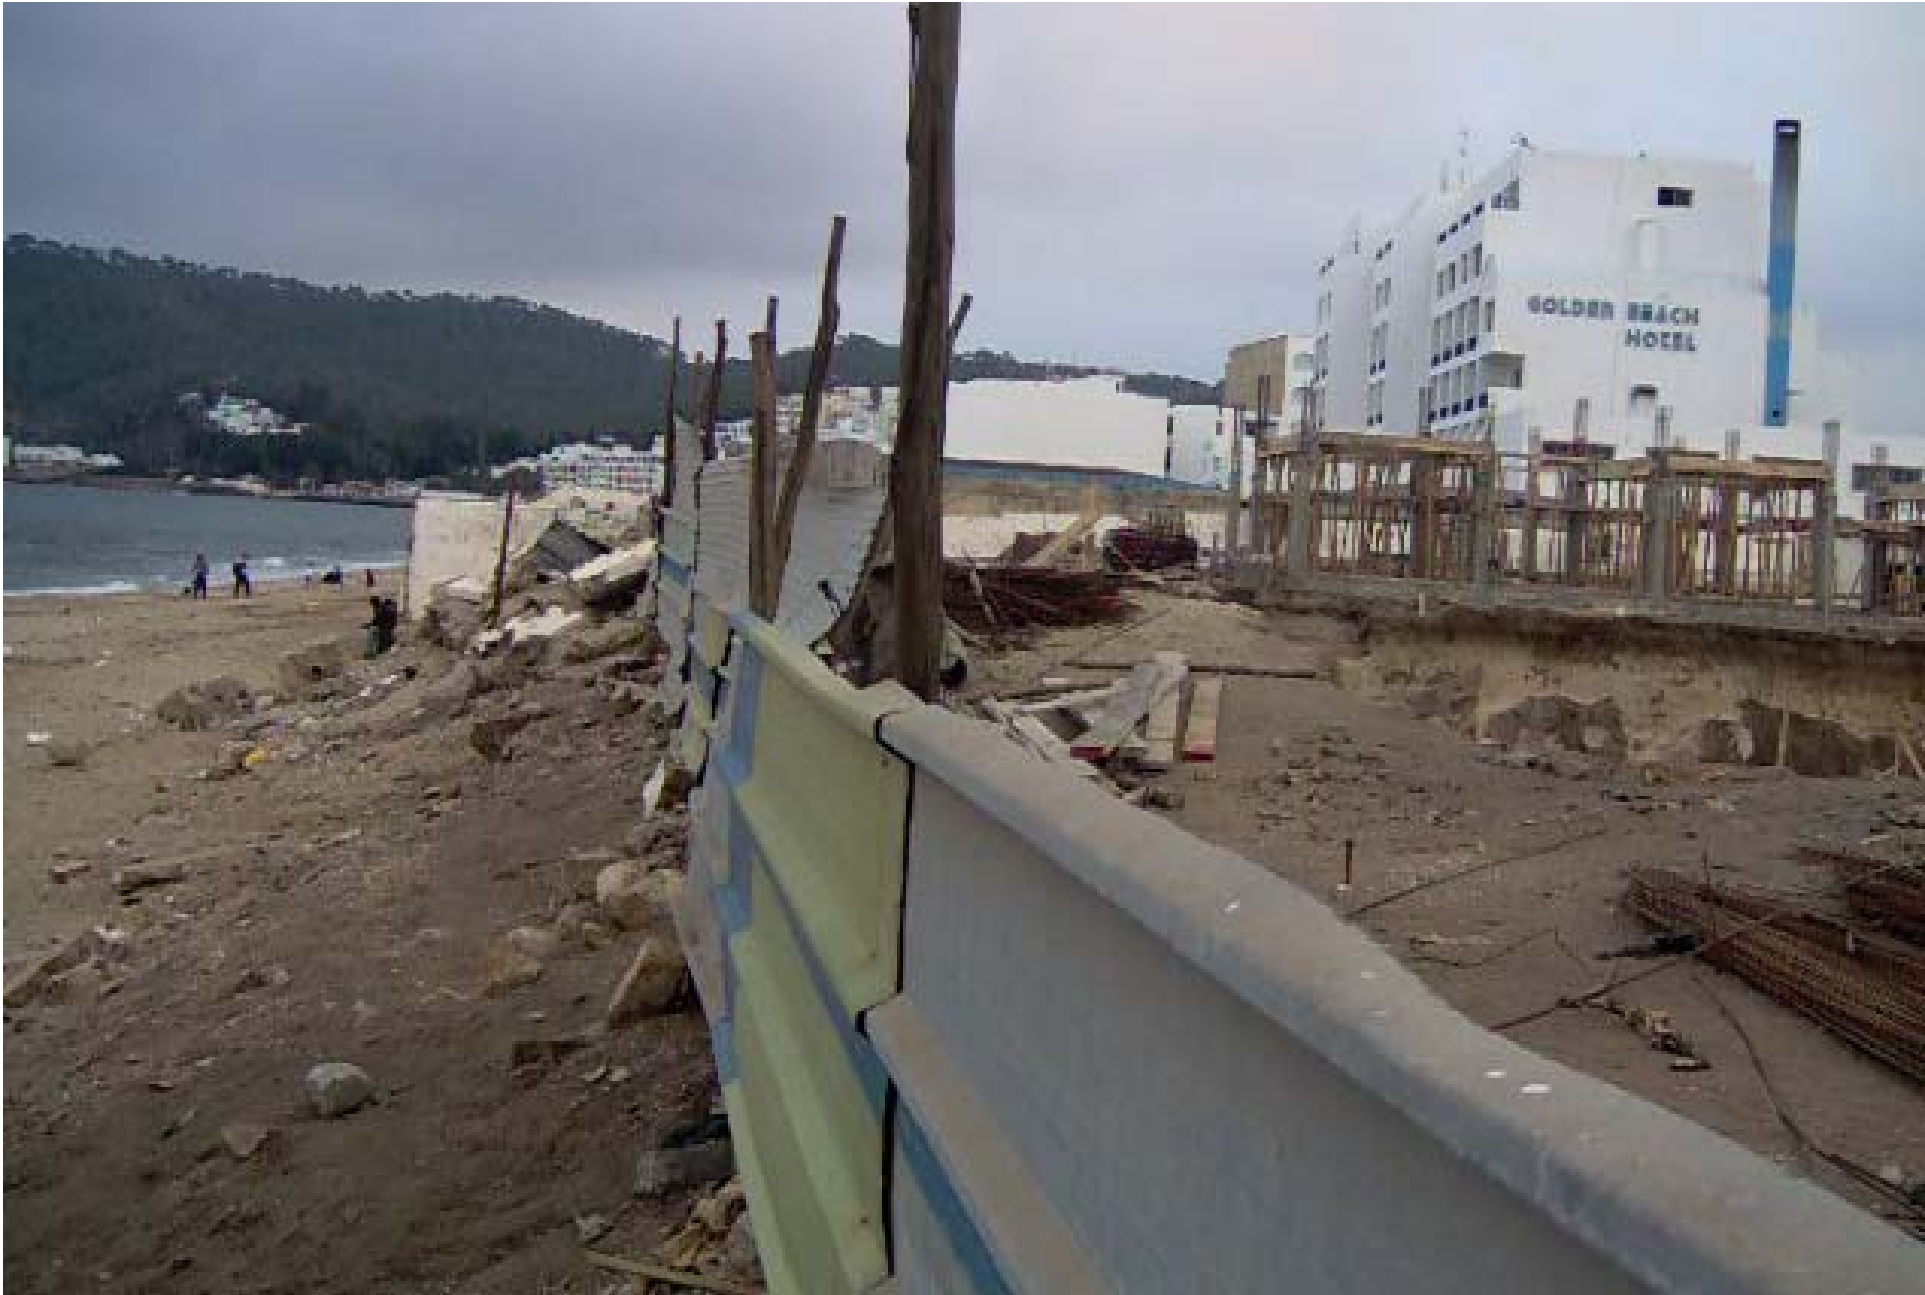
Premier type:

Des plages déjà sensiblement
amoindries par l'érosion
et de qualité assez dégradée

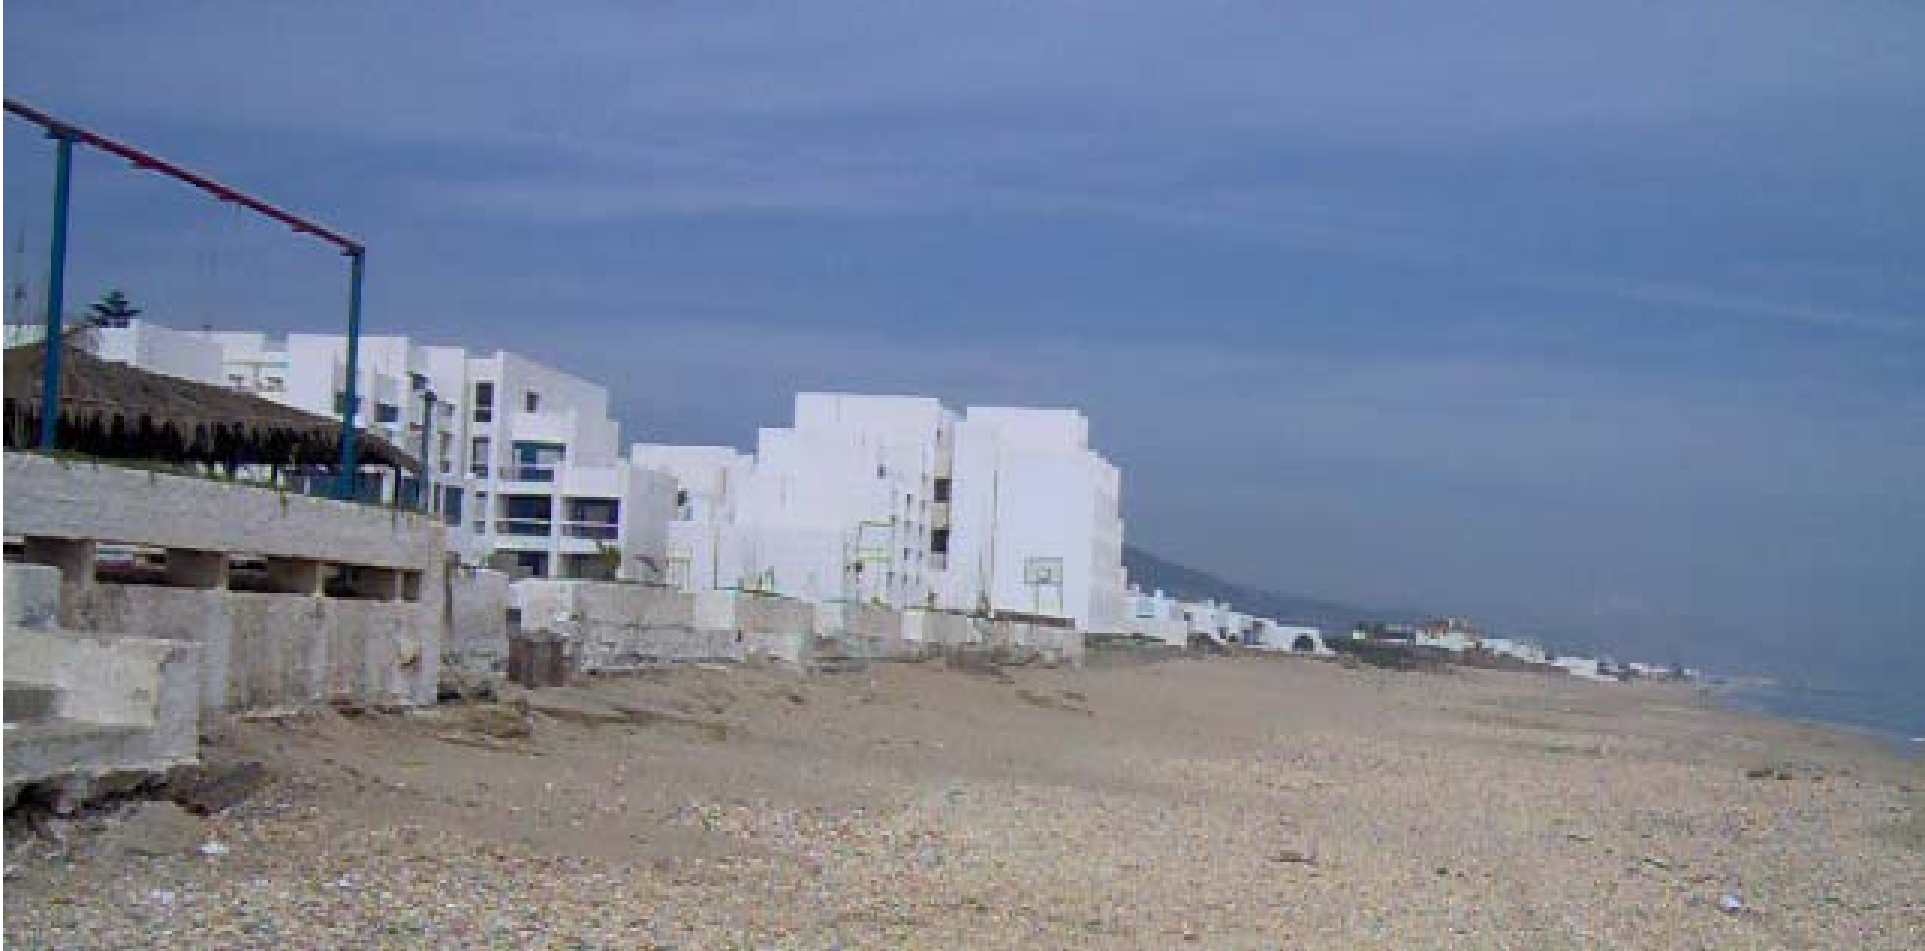
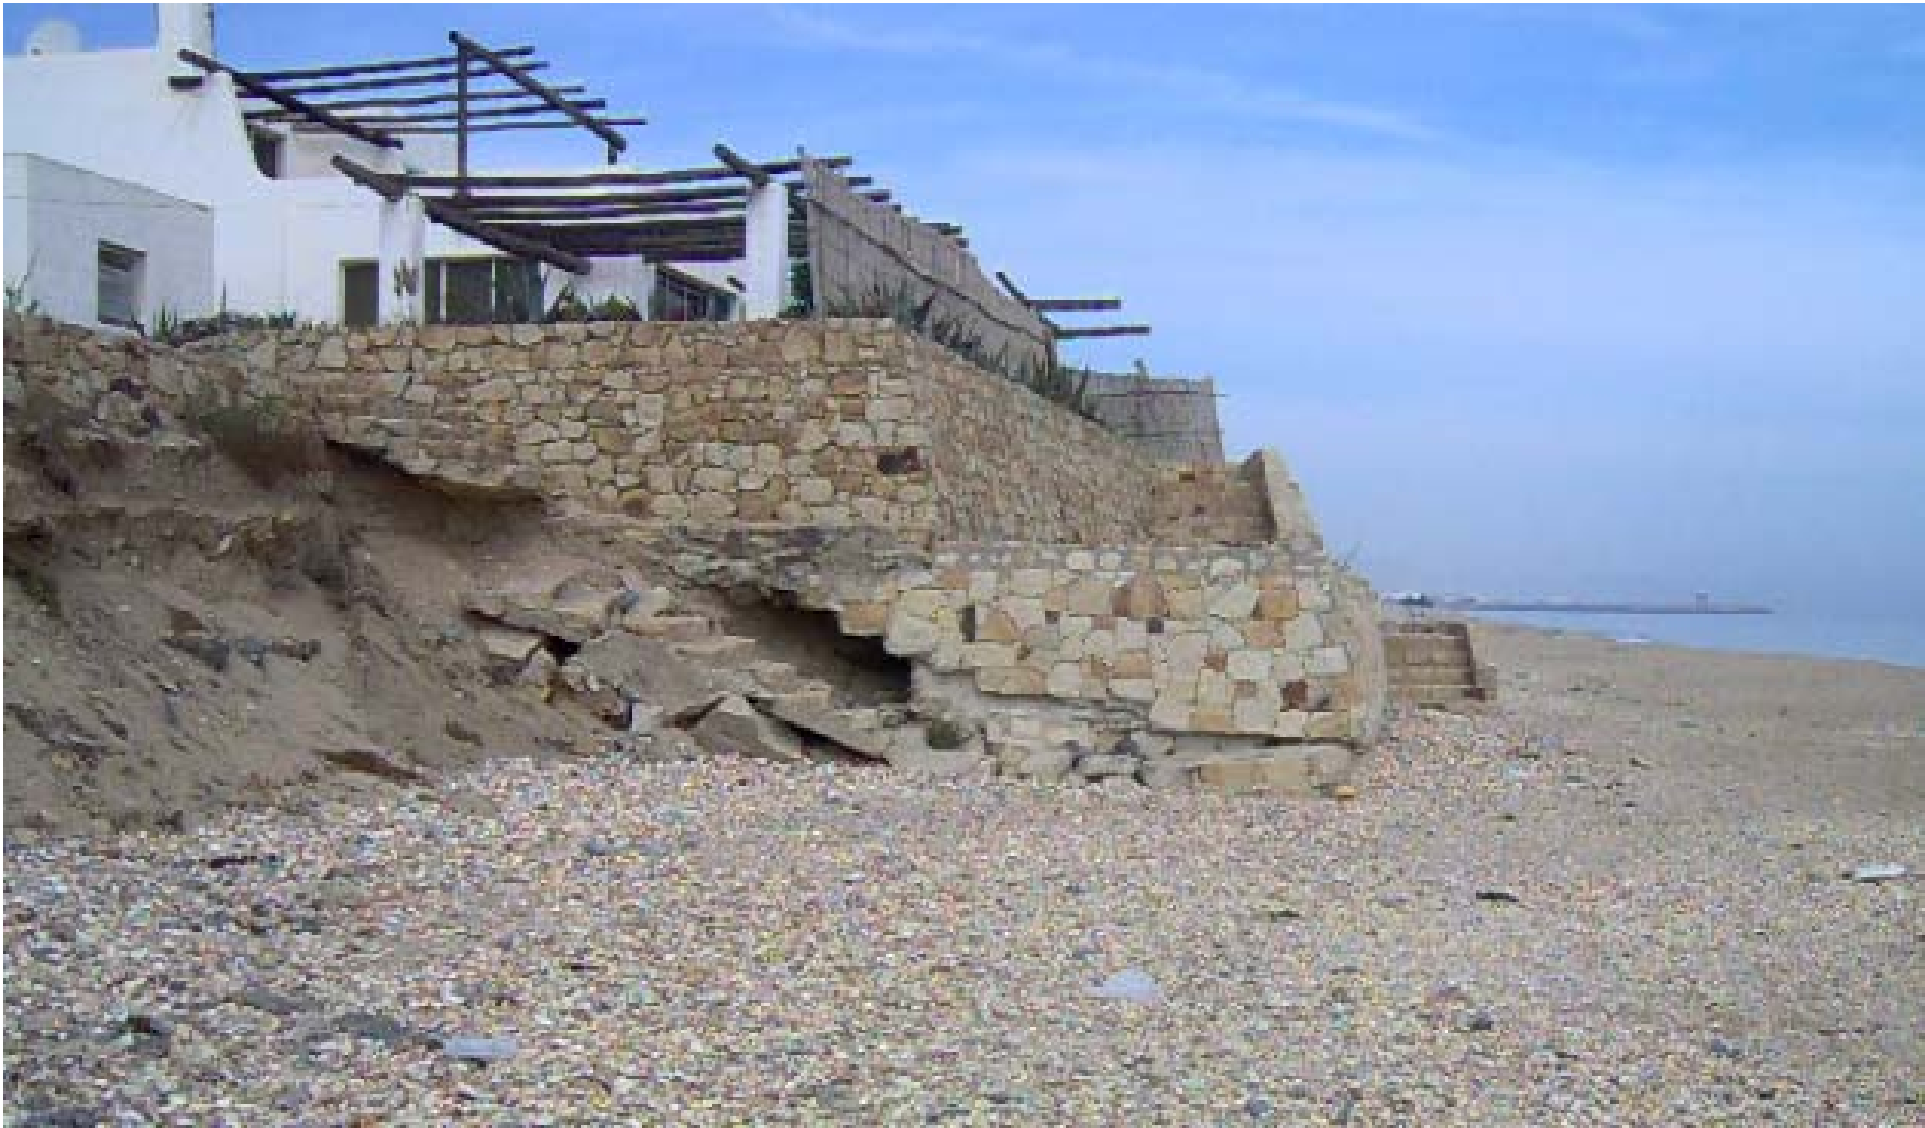
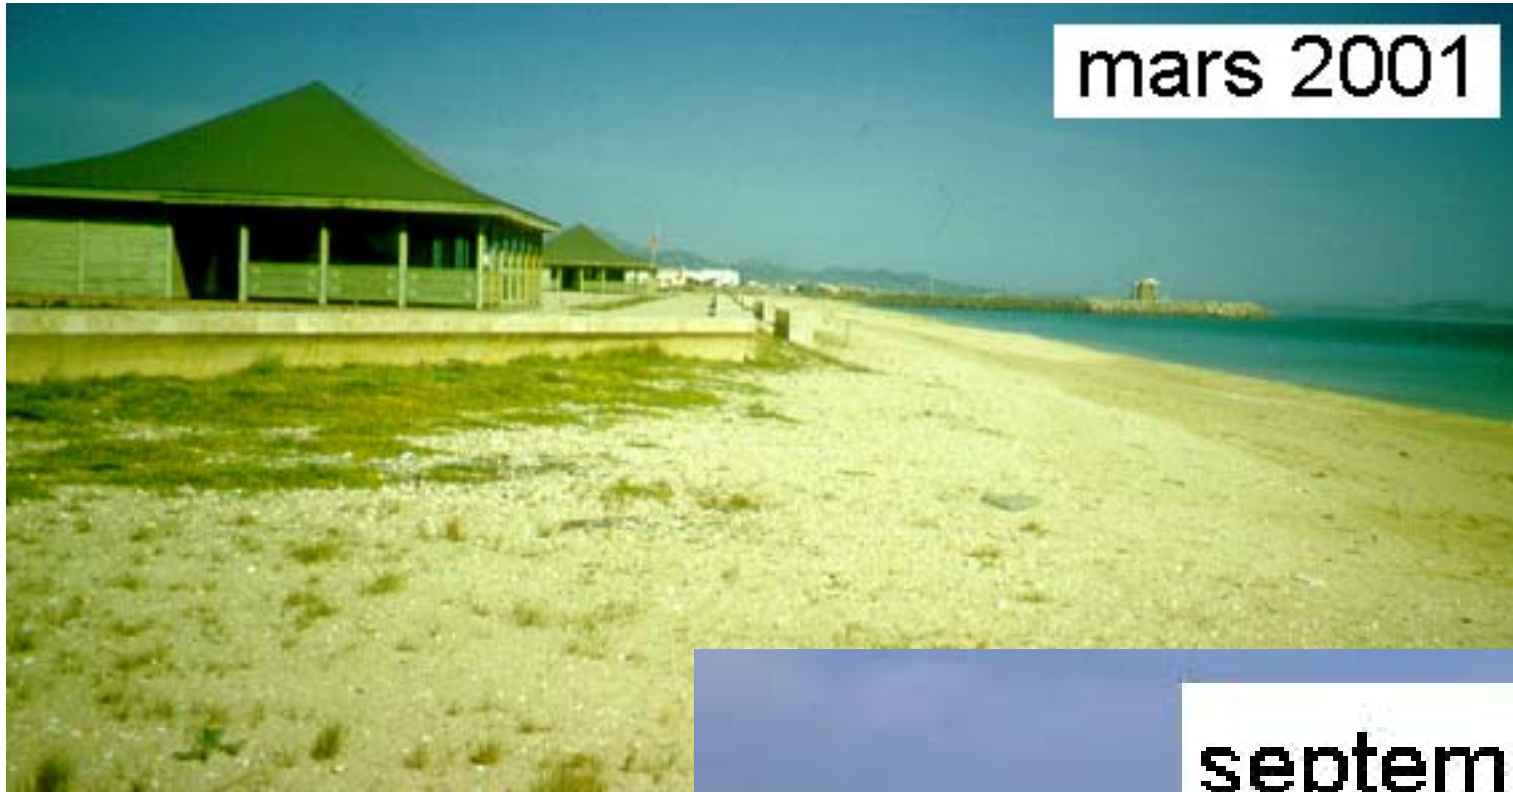
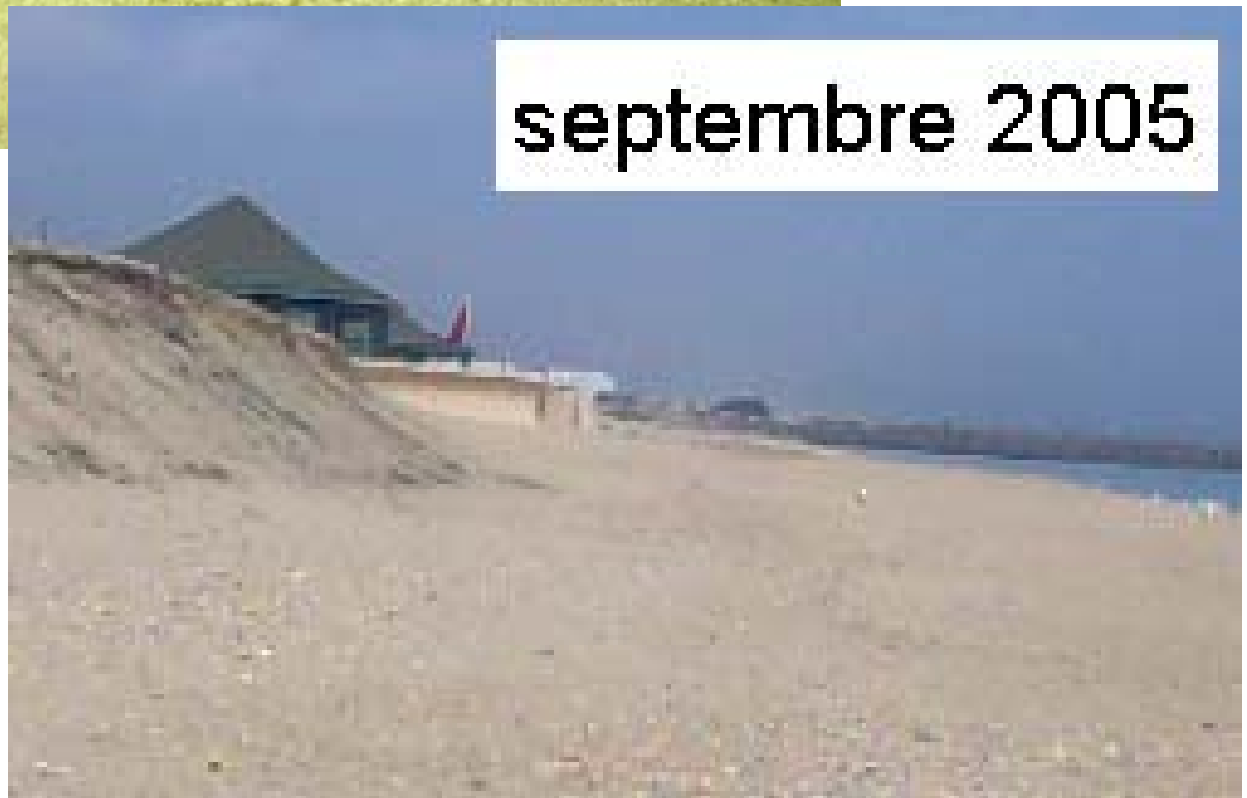
Deuxième type:

Des plages encore larges
mais qui commencent à
manifester différentes formes de
faiblesse annonçant le
démarrage d'une conjoncture de
régression

mars 2001

septembre 2005

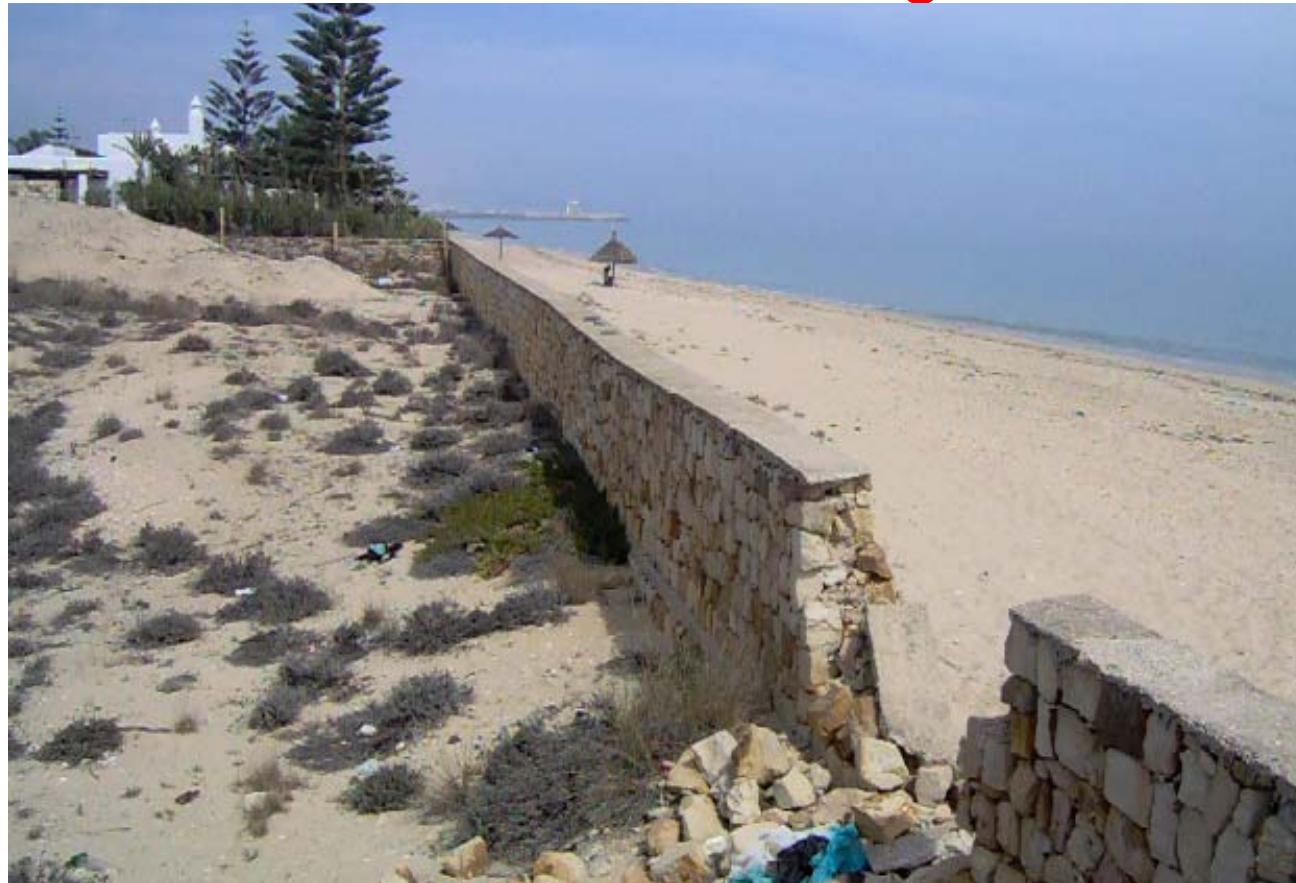
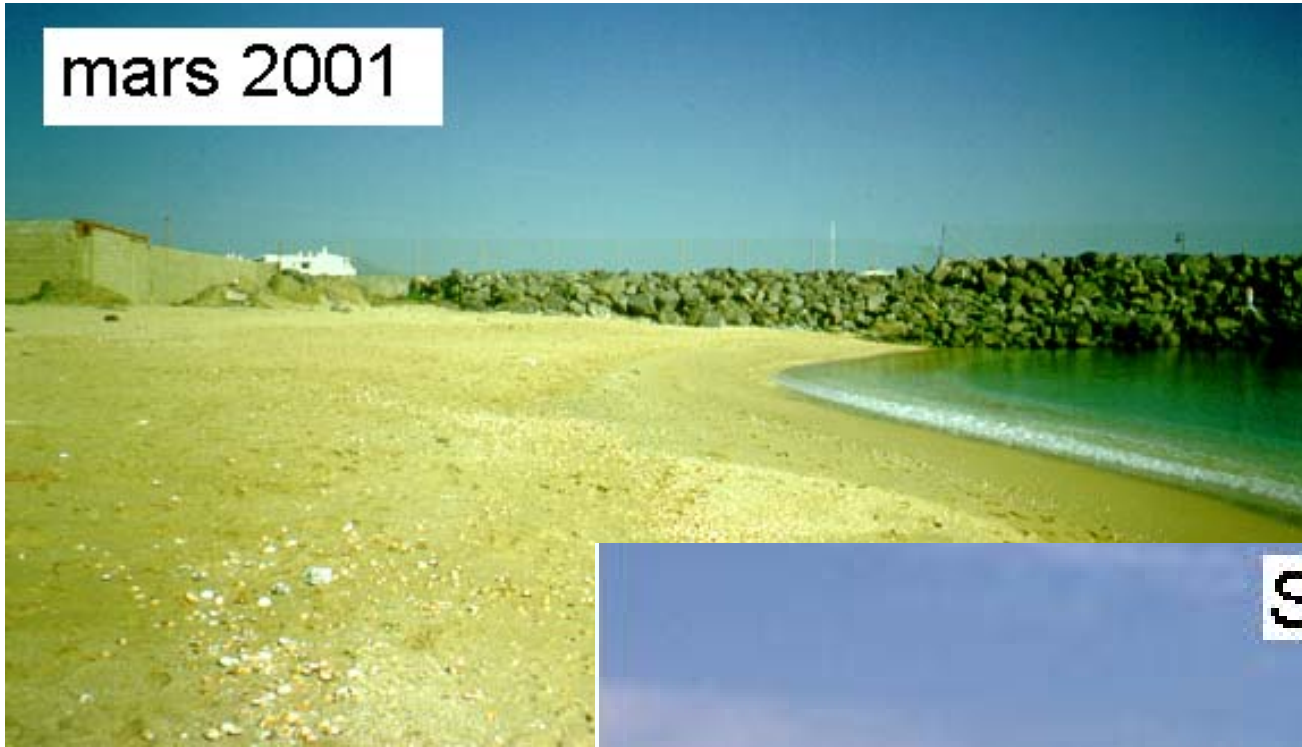
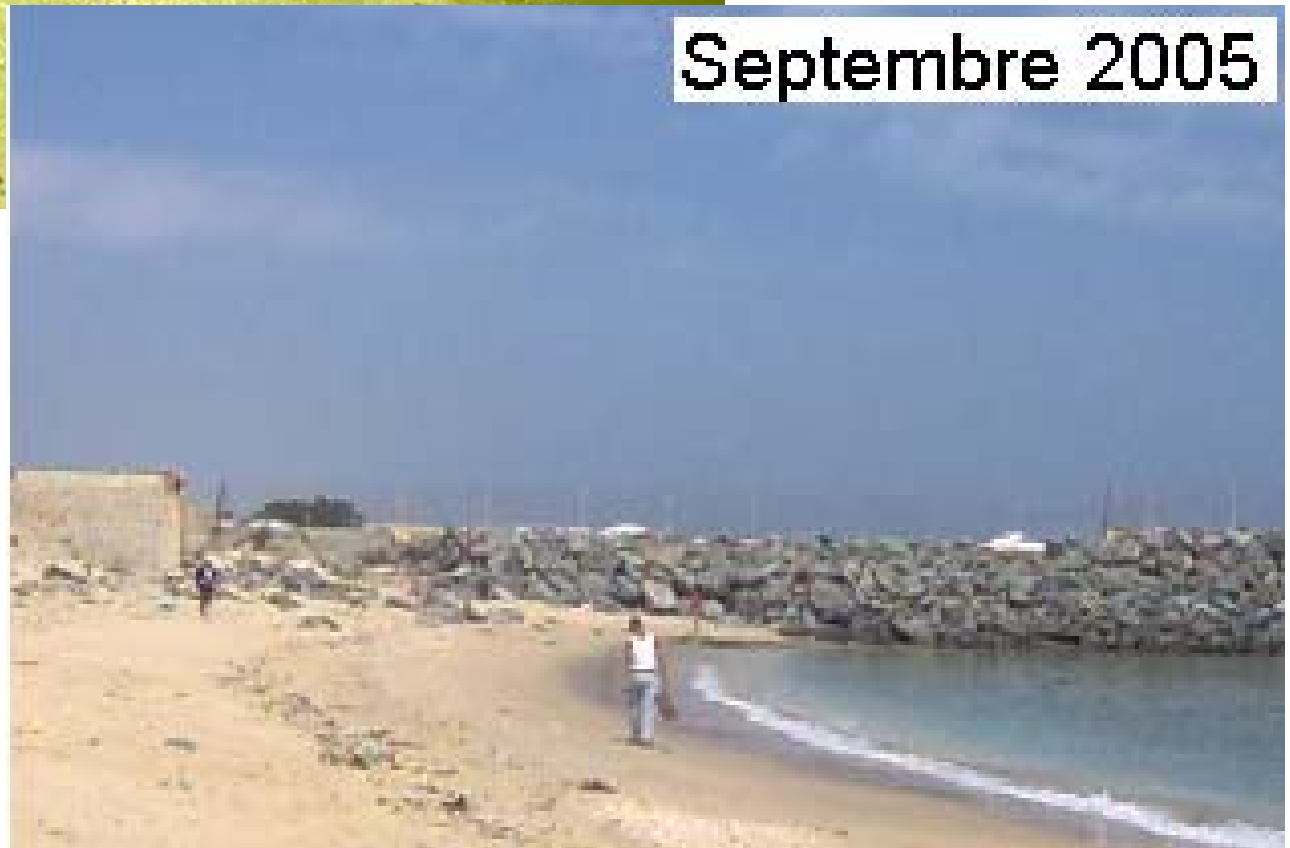
Outre l'affaiblissement du budget sédimentaire (barrage Smir, sablières,...)

- La plage coupée de sa dune
- Une accentuation du pouvoir érosif de la nappe de retrait par réflexion de la houle et donc de la **fuite des sédiments vers le large**

mars 2001

Septembre 2005
