Le littoral de M'diq-Smir et de Oued Laou :

**Géomorphologie
et risques**

liés aux aménagements récents

Ameur Oueslati

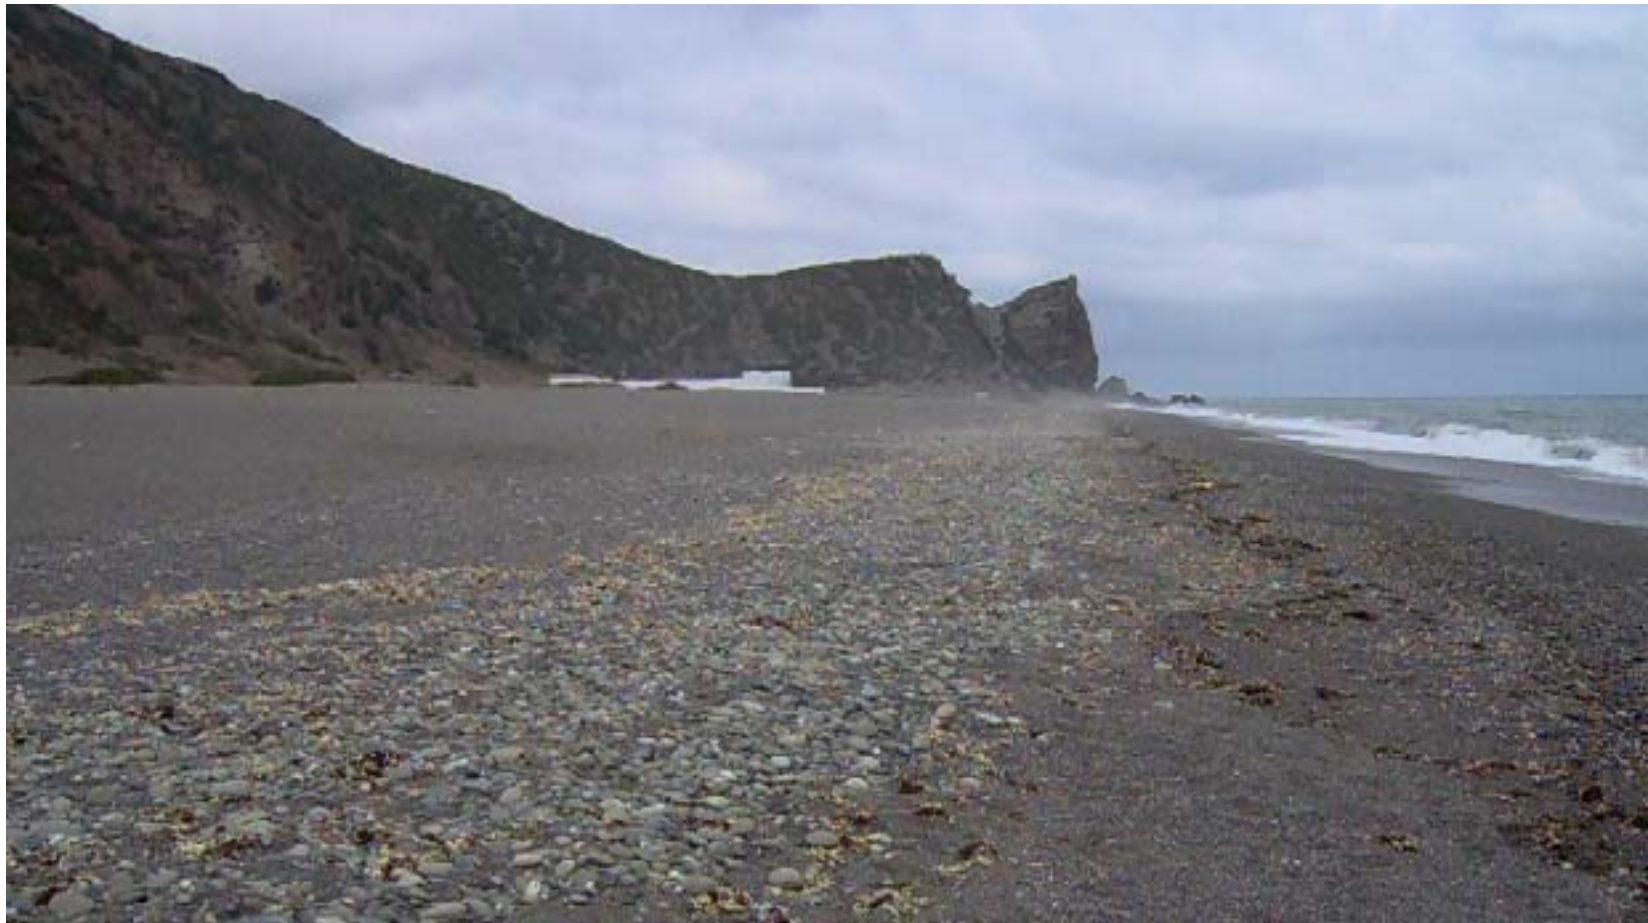
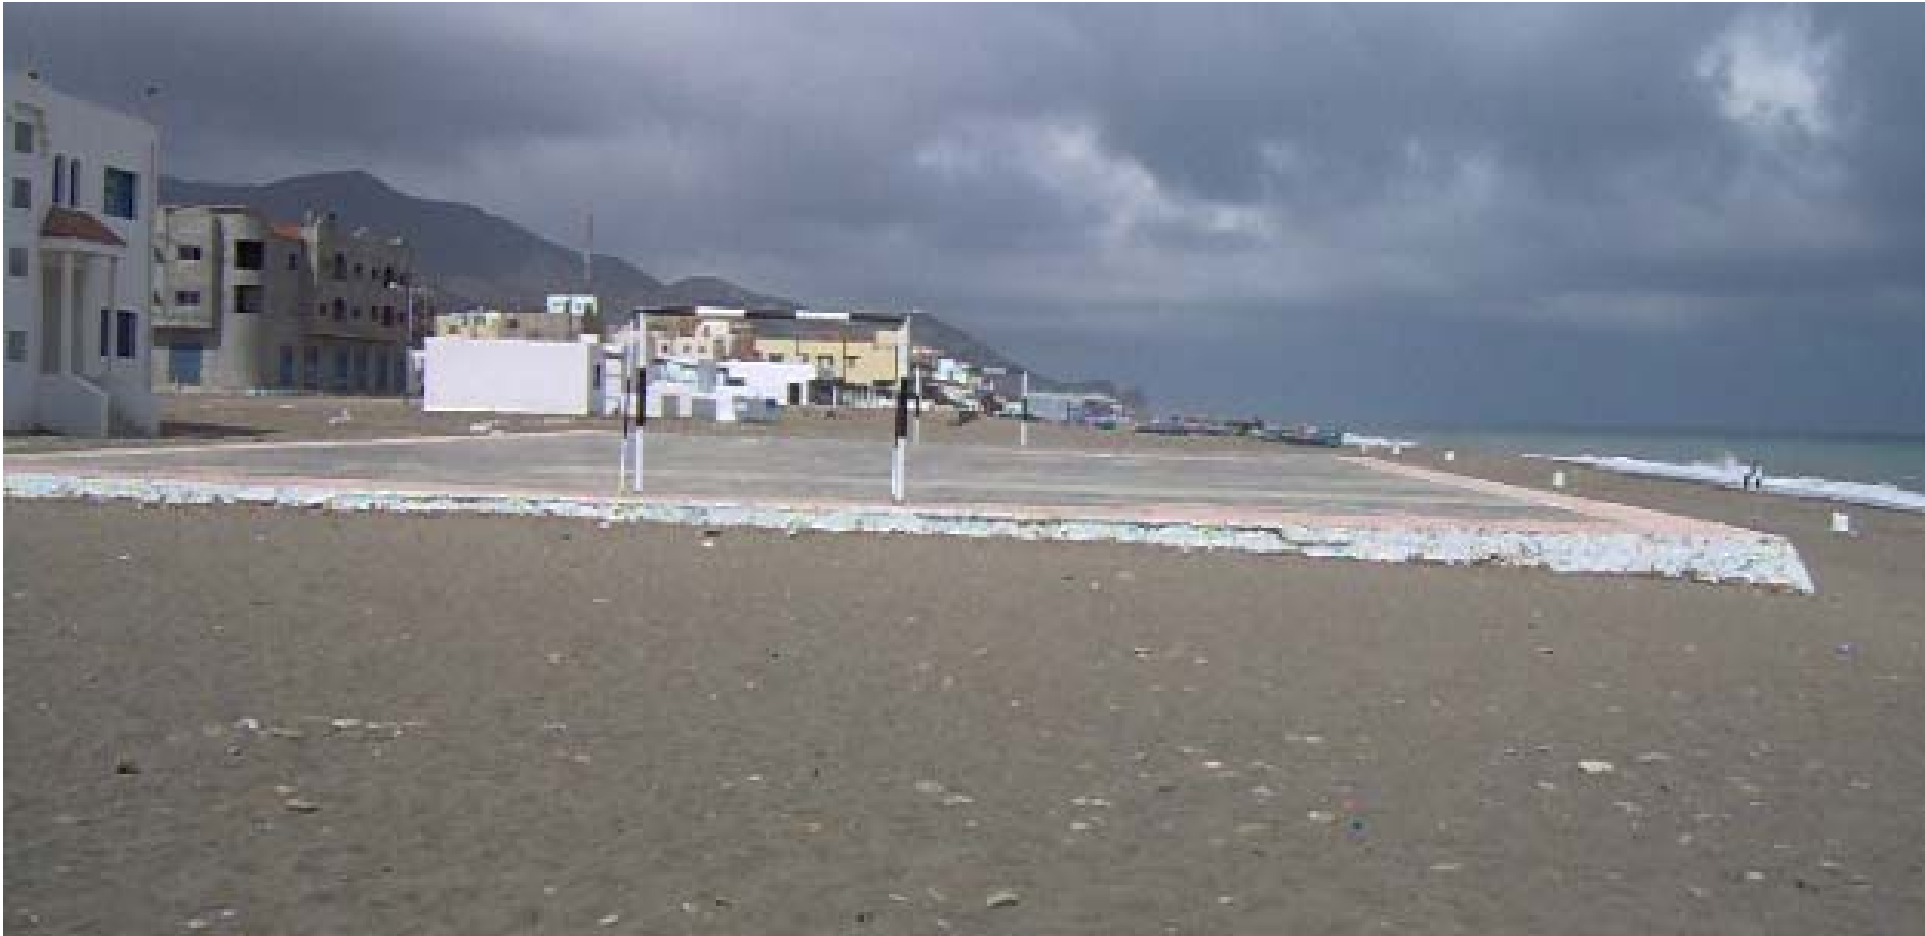
Troisième type :

Des plages encore épaisses
mais des aménagements à risque
par gros temps

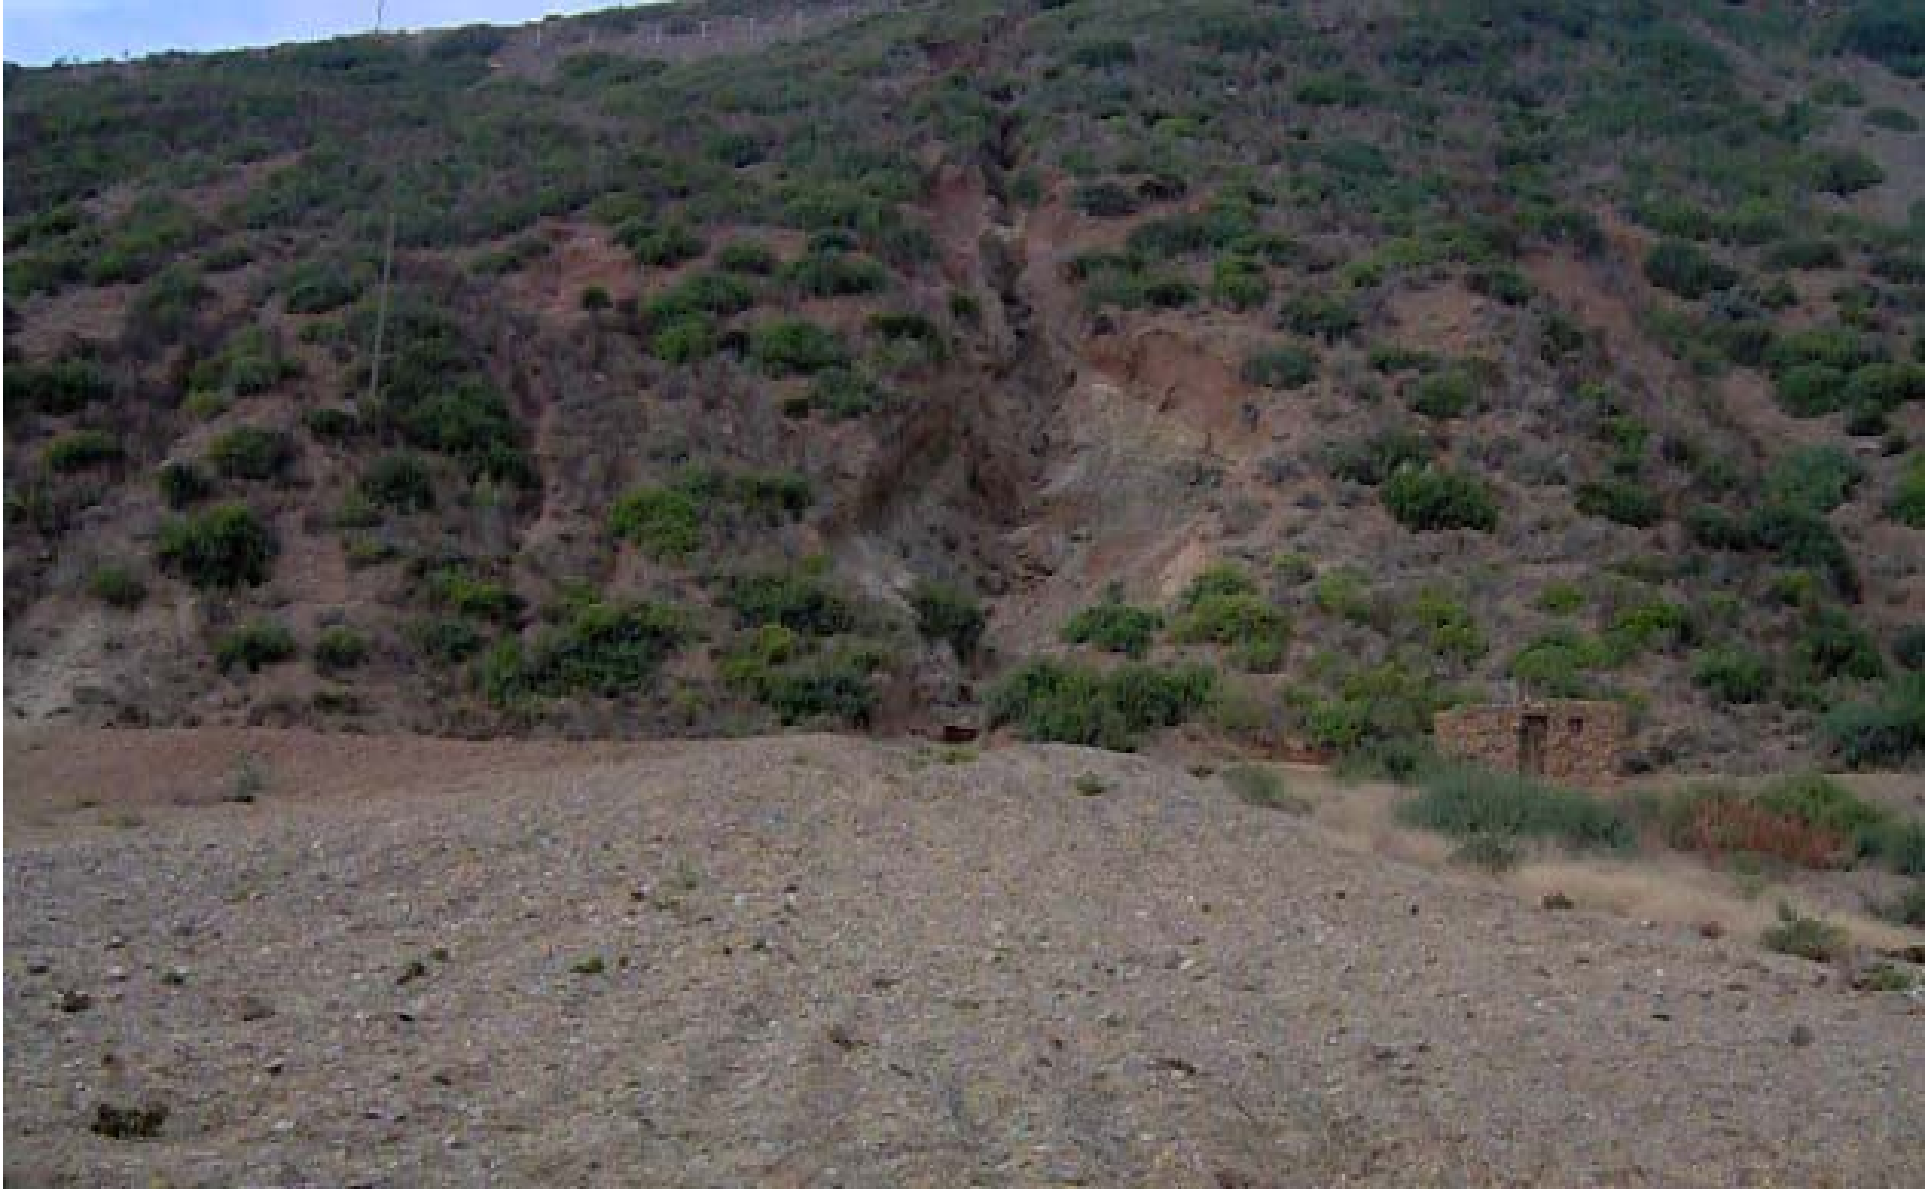
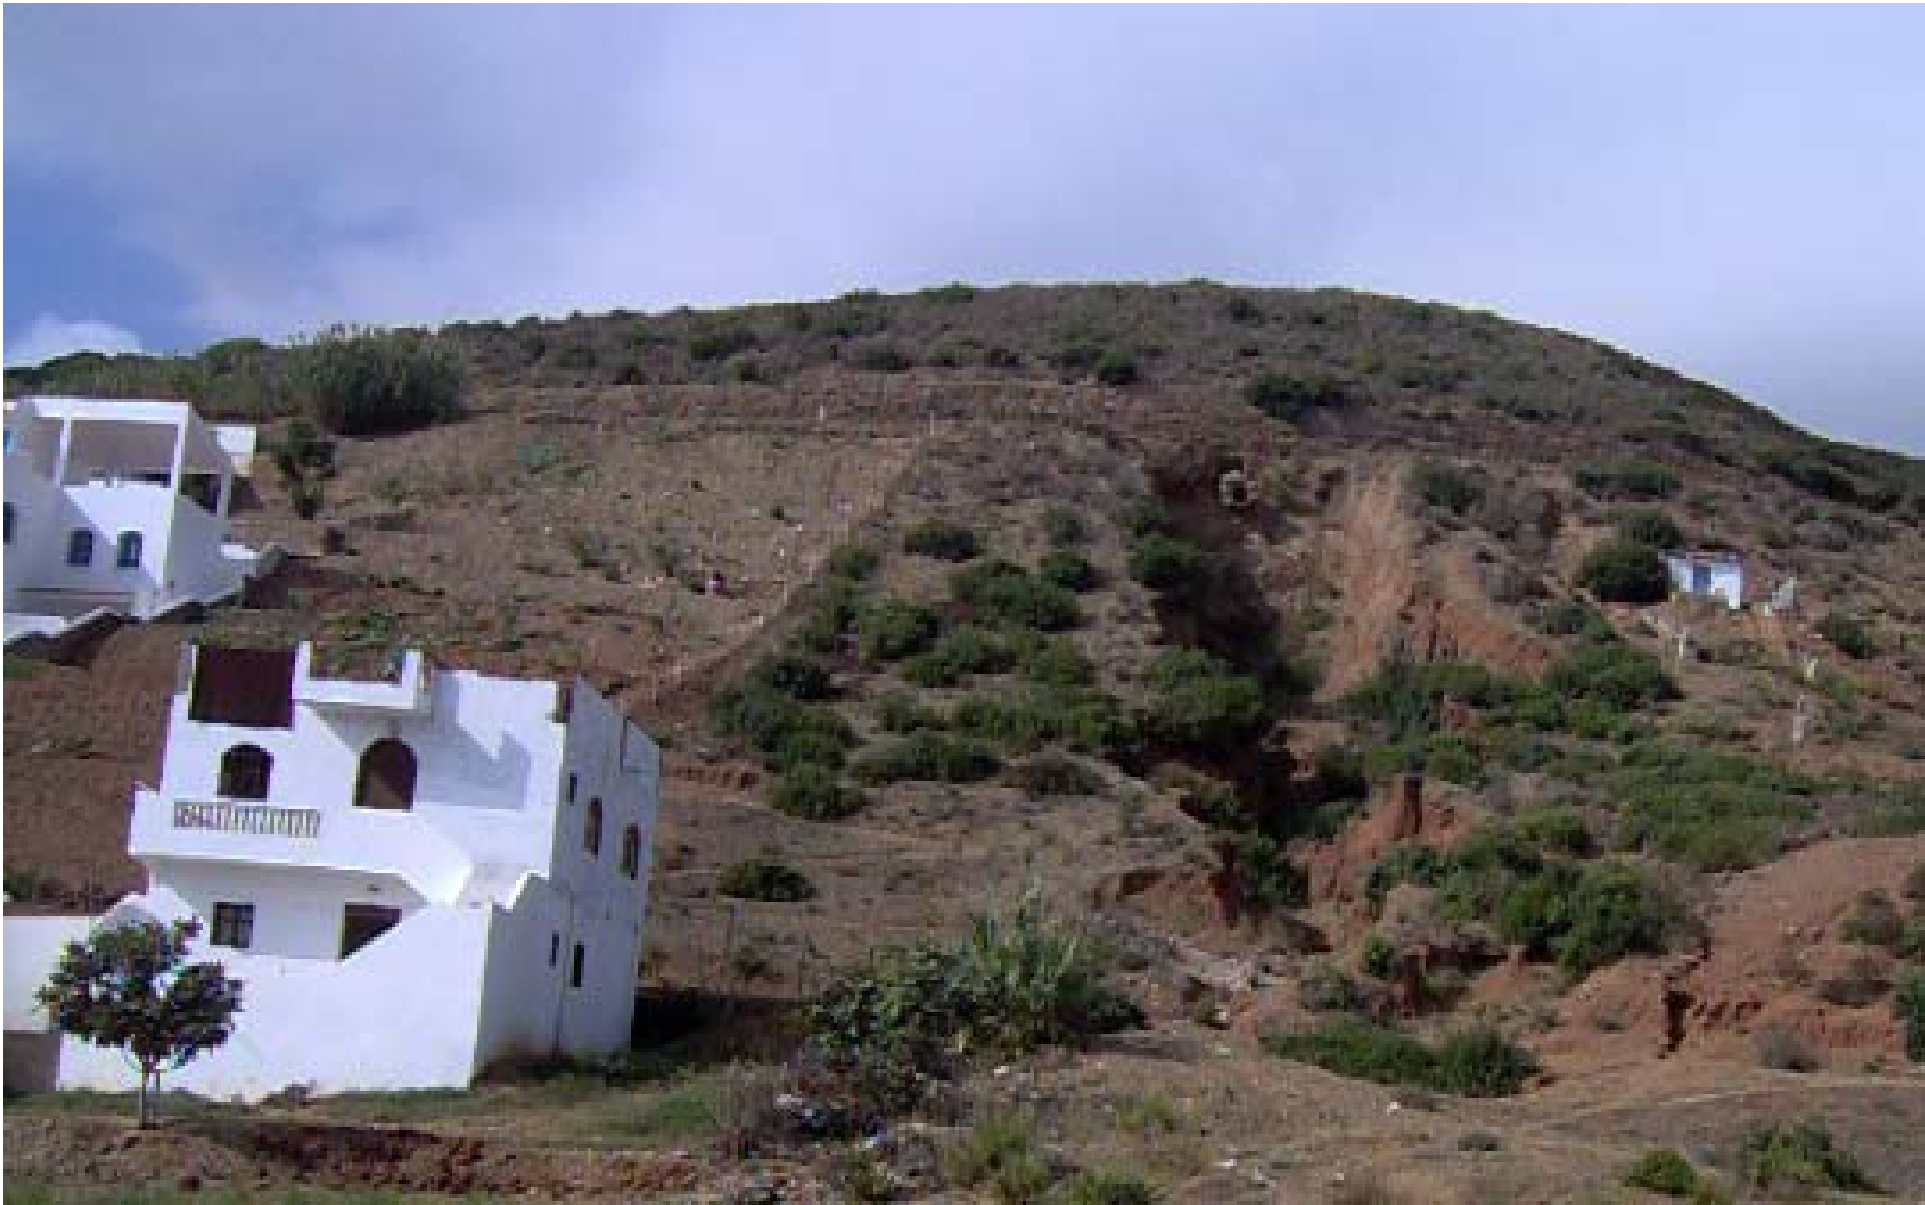
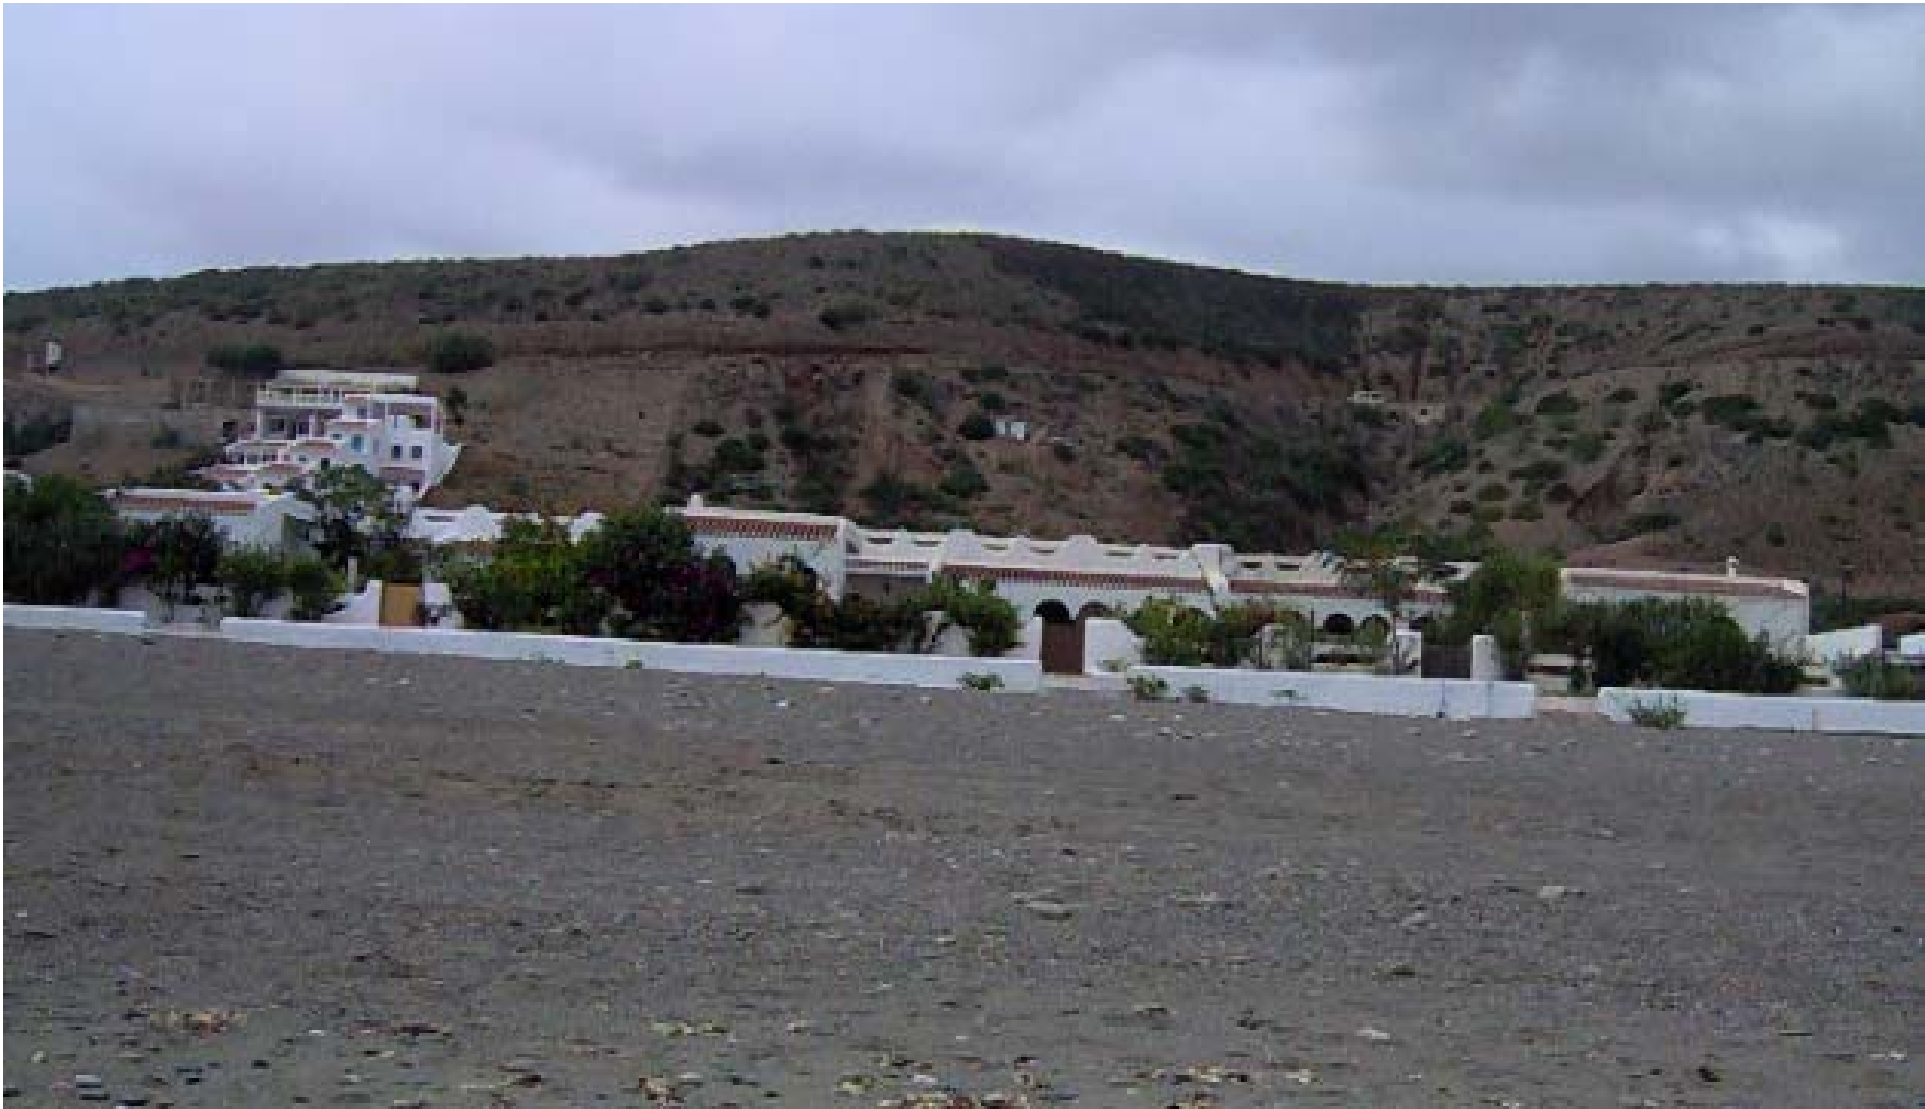
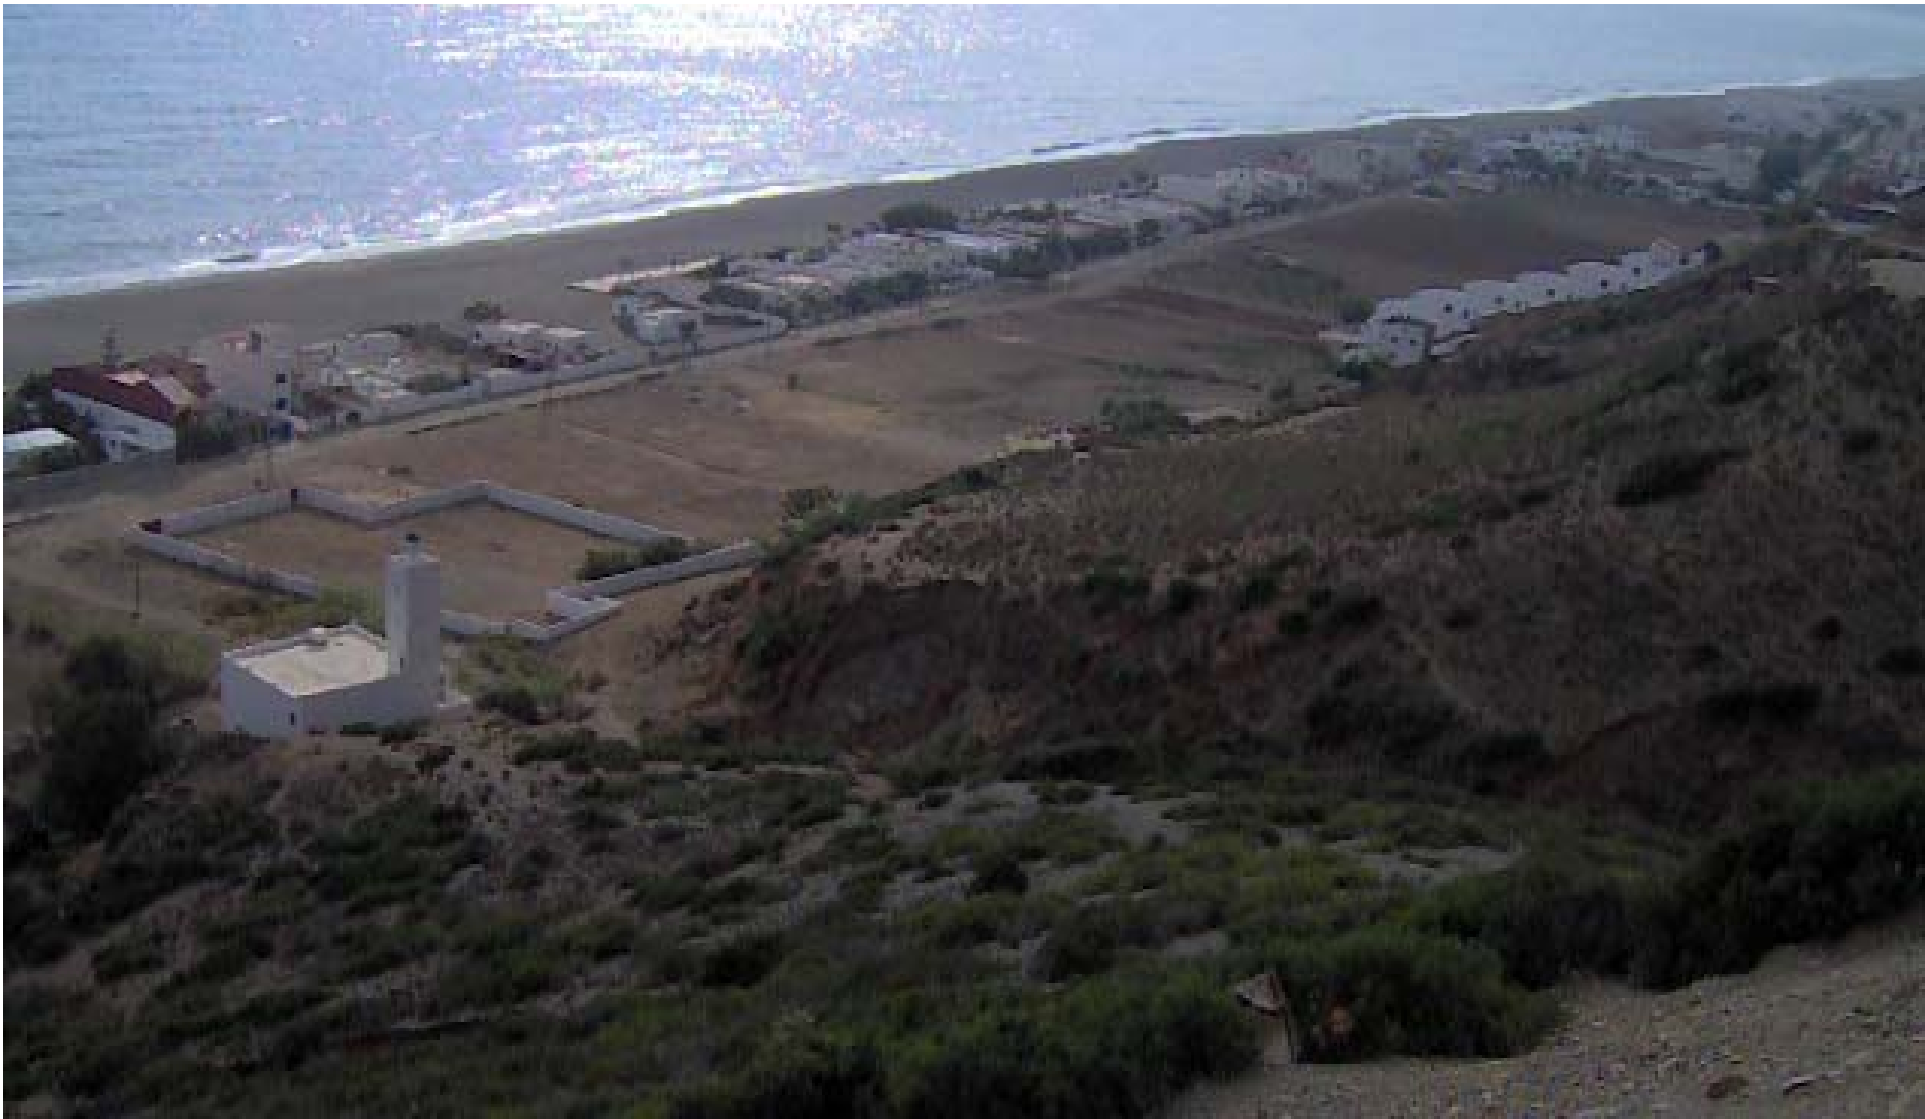
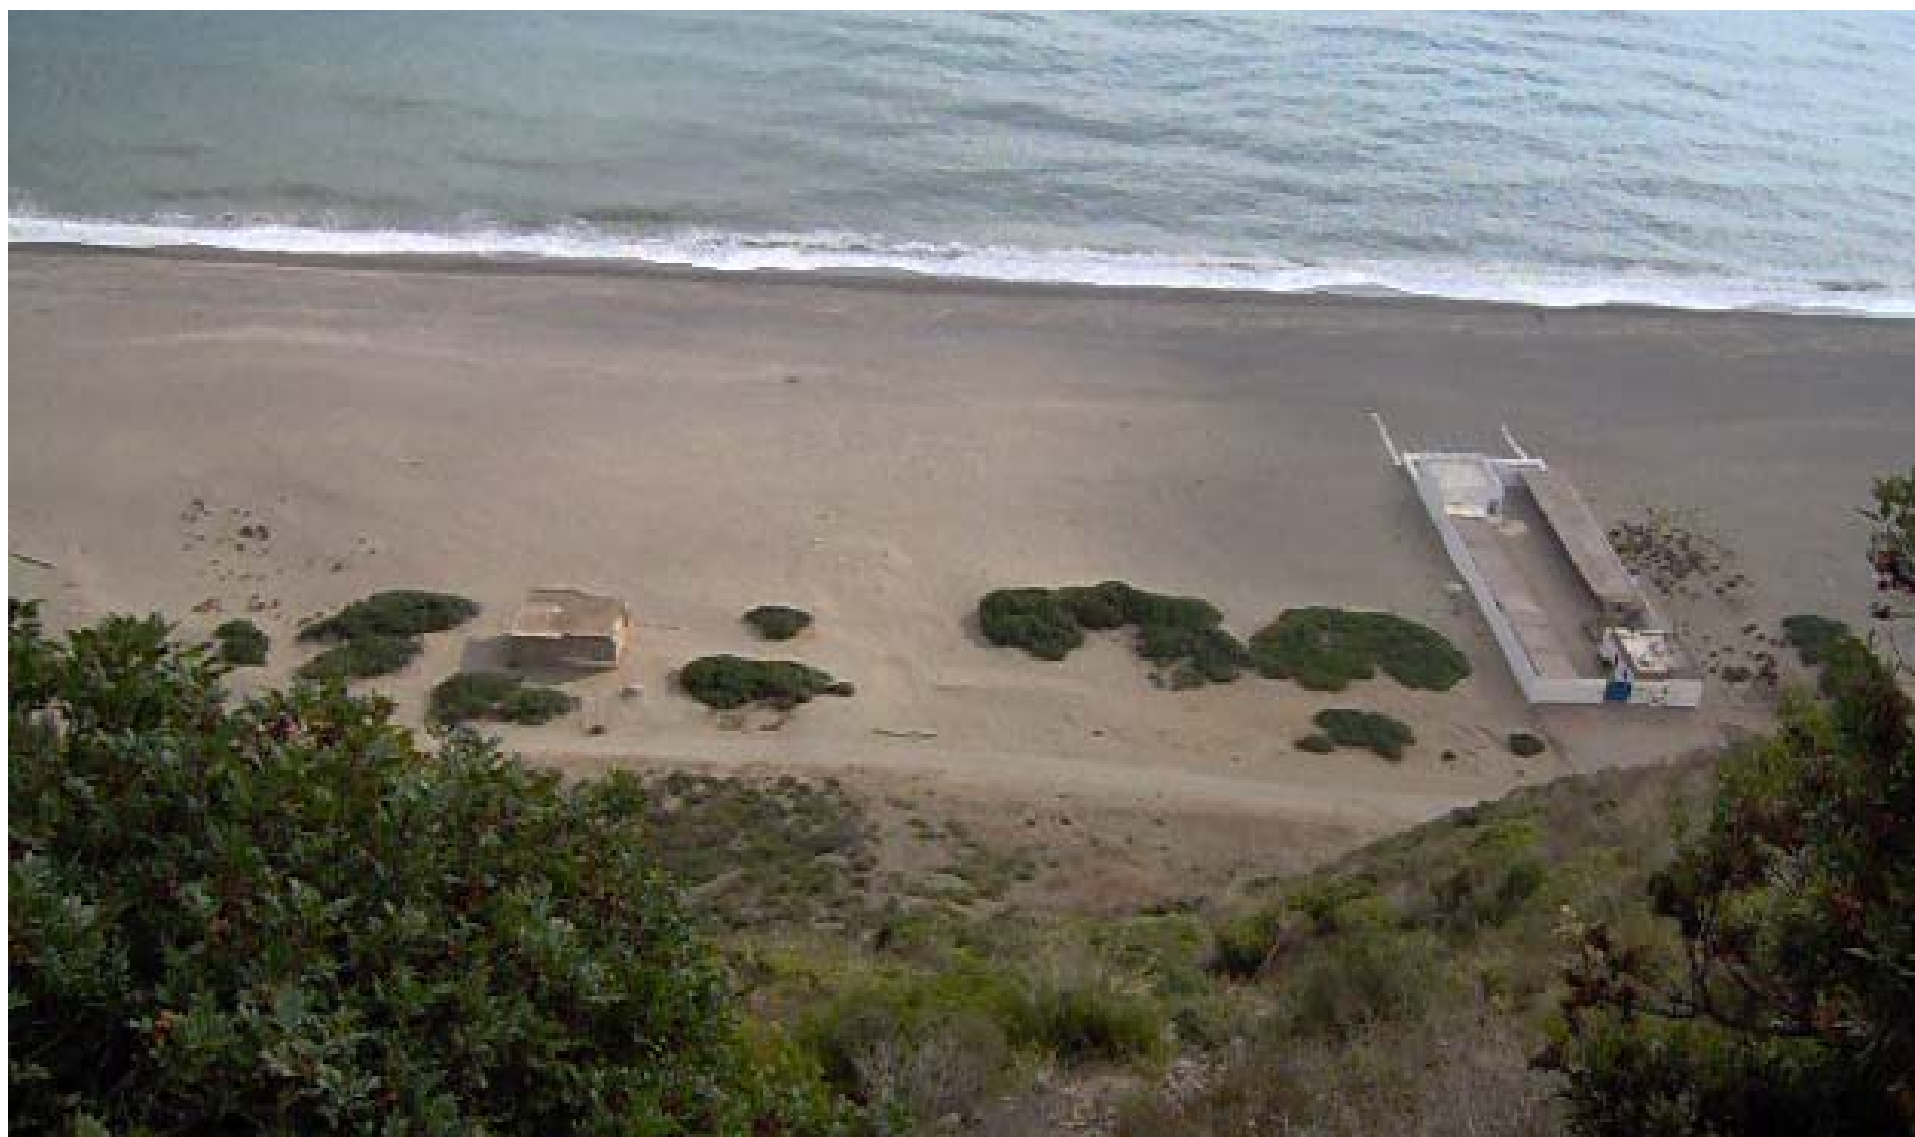
Des risques liés au dérèglement de la marche des eaux pluviales

- Une accélération de l'érosion hydrique par la concentration des écoulements
- Une accentuation du risque des inondations par l'extension du bâti dans la section des oueds et par la multiplication des obstacles sur le chemin des écoulements
